| <p align="center"><b>EKSPERTYZA TECHNICZNA</b></p> <p align="center"><b>OKREŚLAJĄCA STAN TECHNICZNY<br/>BUDYNKU TEATRU LETNIEGO W MILANÓWKU<br/>W ASPEKcie BEZPIECZEŃSTWA KONSTRUKCJI<br/>ORAZ BEZPIECZEŃSTWA UŻYTKOWANIA BUDYNKU</b></p> | | | |
| EKSPERTYZA TECHNICZNA | | | |
| <p align="center"><b>POLSKA WOJ. MAZOWIECKIE, POWIAT GRODZISKI, GMINA MILANÓWEK<br/>05-822 MILANÓWEK, UL. KOŚCIELNA 3<br/>DZIAŁKA EWIDENCYJNA NR 6 Z OBRĘBU 05-15<br/>JEDNOSTKA EWIDENCYJNA 140501_1</b></p> | | | |
| WARSZAWA, 11.08.2020 | | | |

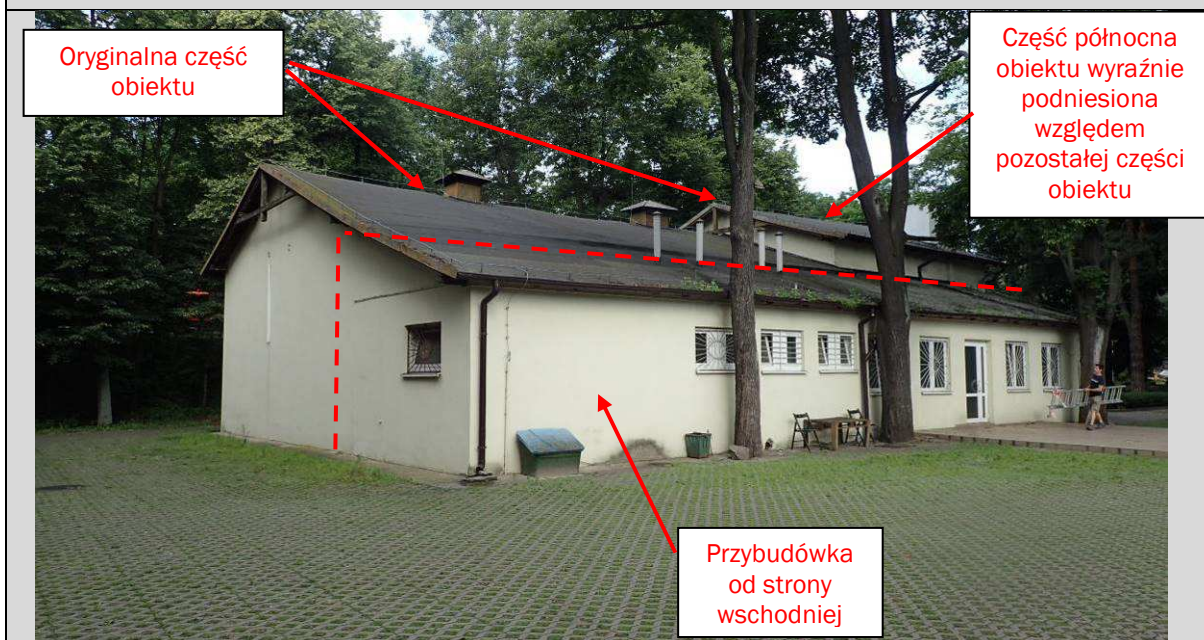
**Fot. Z\_1.** Budynek parterowy z przybudówką. Część północna dachu wyraźnie podniesiona względem pozostałej części obiektu.

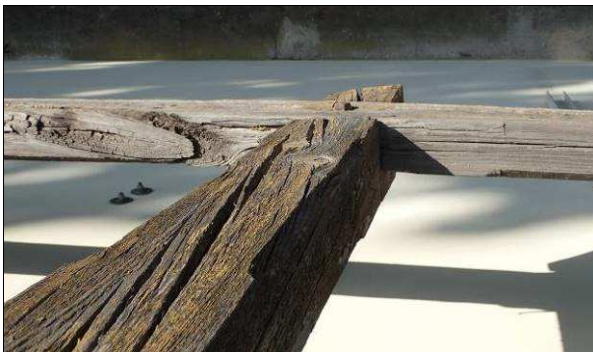
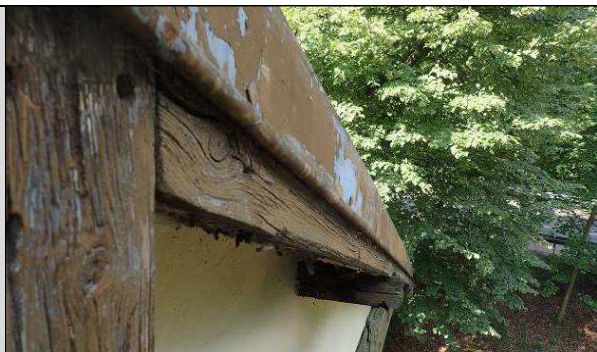
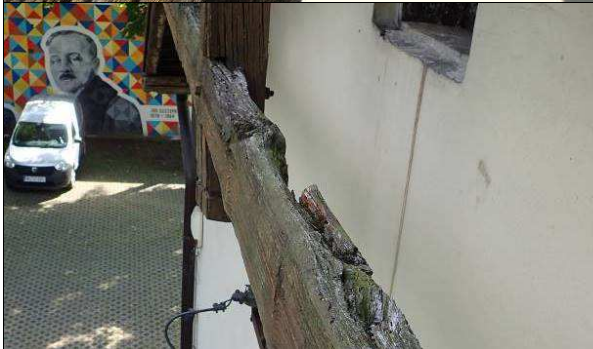
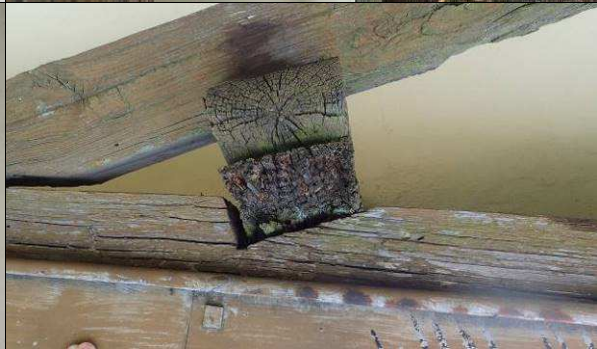
8. Obserwowana zaawansowana korozja biologiczna fragmentów więźby dachowej sytuowanych „na zewnątrz” obiektu (fot. Z\_18 do Z\_26, Z\_47 do Z\_53).
9. W miejscu połączenia krokwi szczytowej dachu części pierwotnej i dachu przybudówki – widoczne jednostronne złącze nakładkowe z deski pozornie „uciągającej” krokiew. Przekrój deski znacznie cieńszy od przekroju właściwego krokwi – nieprawidłowo (fot. Z\_23).

**Fot. Z\_24, Z\_49, Z\_50, Z\_52.** Obserwowana korozja biologiczna elementów więźby dachowej sytuowanych „na zewnątrz” obiektu.

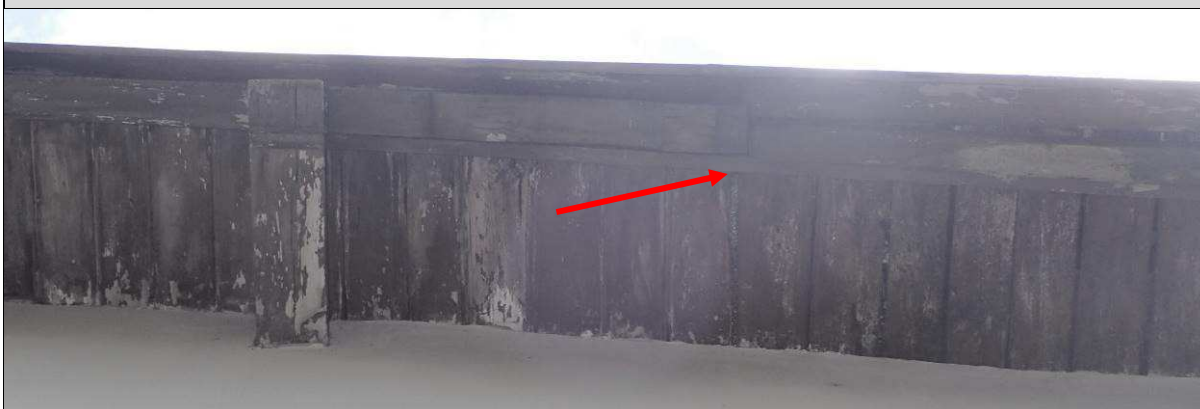
**Fot. Z\_23.** Na krokwi szczytowej, w miejscu połączenia części pierwotnej i przybudówki widoczne złącze nakładkowe z deski.

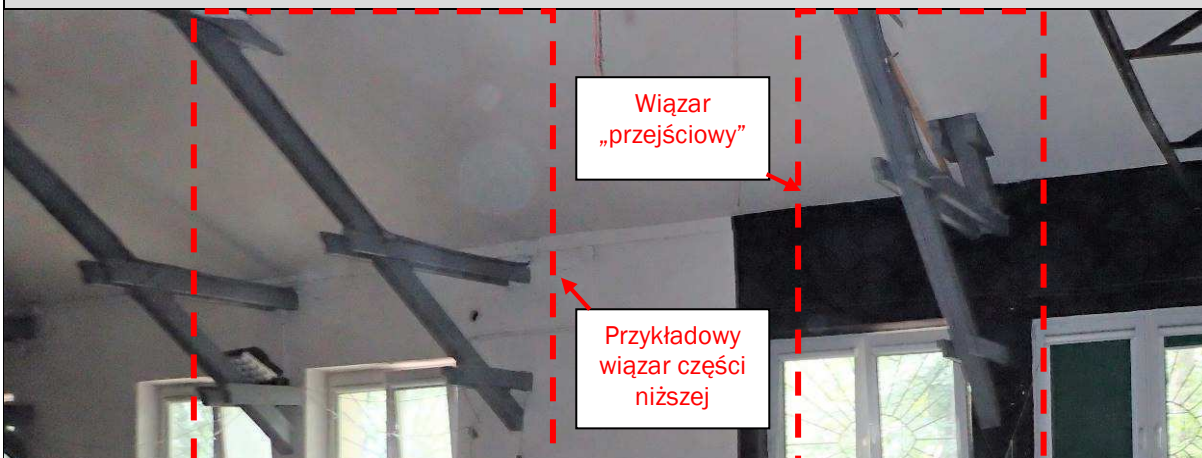
**Fot. W\_17.** Widoczne różnice konstrukcyjne względem wiązarów pełnych części wyższej i wiązarów pełnych części niższej.

Różnica jest szczególnie widoczna na wiążarze „przejściowym”, zlokalizowanym na granicy części wyższej i części niższej, gdyż posiada on cechy obydwu typów wiązarów.

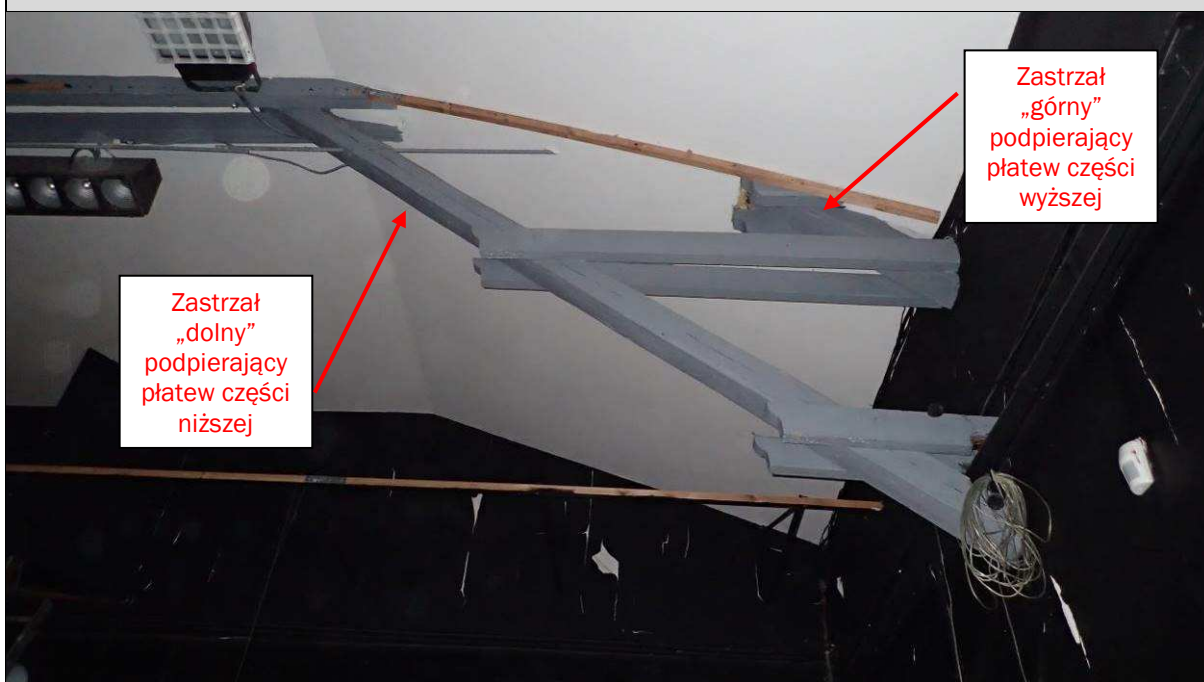
Fot. W\_31. Wiązar przejściowy posiadający cechy obu typów wiązarów.

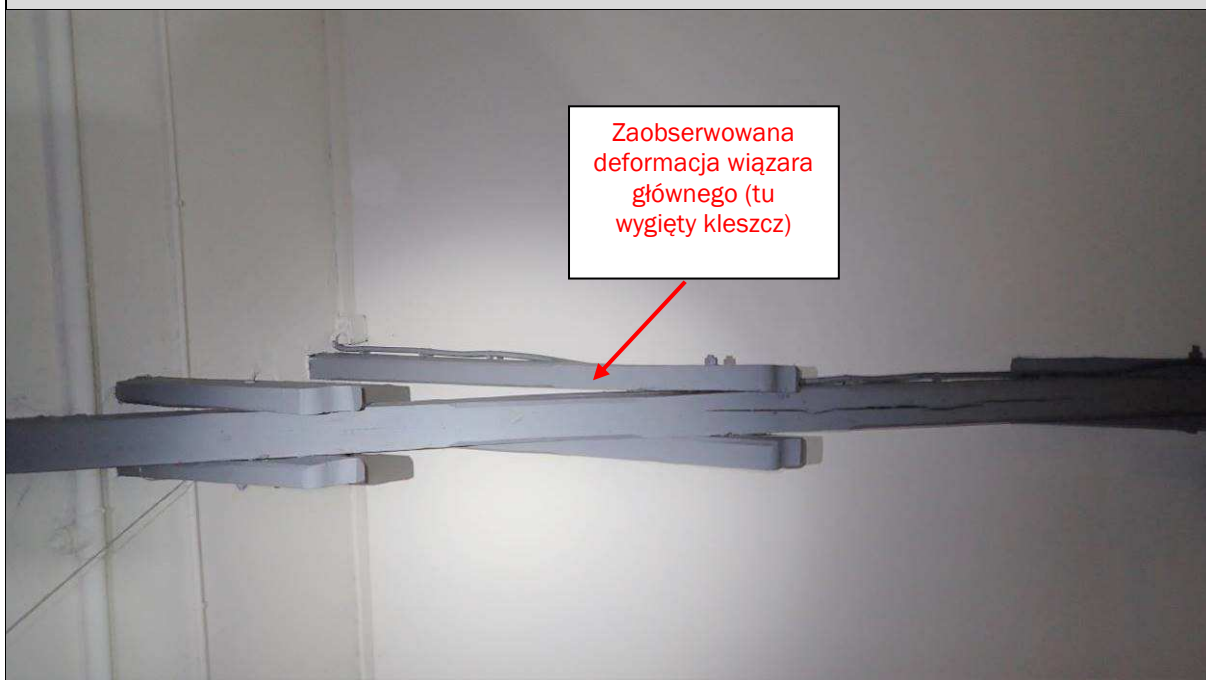
**Fot. W\_11.** Część elementów wiazarów głównych zdeformowana.

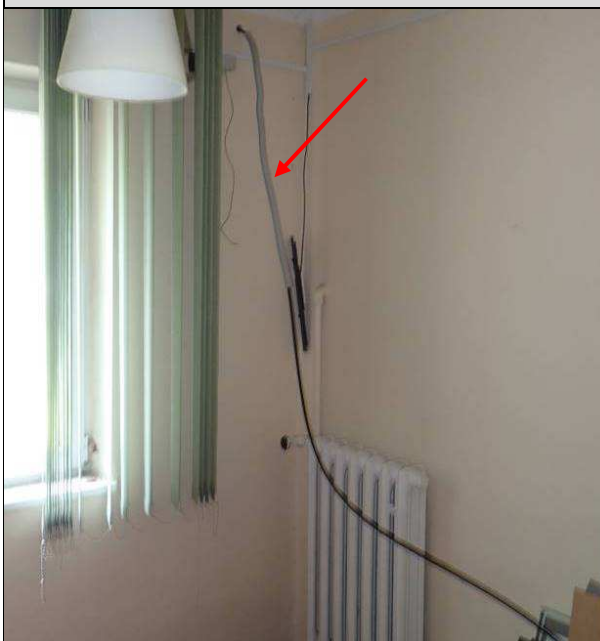
**Fot. W\_12.** Widoczne prowizoryczne przyłącze instalacji elektrycznej.

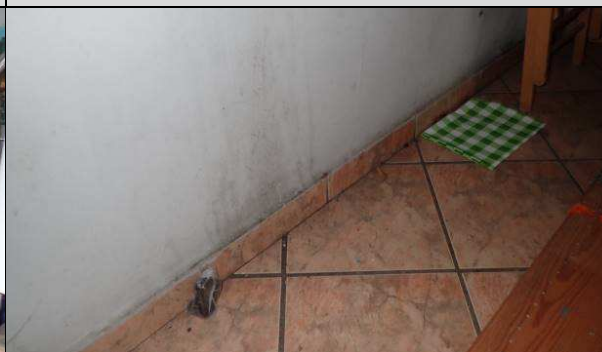
8. Wnętrze obiektu zużyte, z licznymi uszkodzeniami eksploatacyjnymi, zawilgoceniami itp. (fot. W\_35, W\_39 do W\_41, W\_45, W\_47 do W\_49).
9. Konstrukcja sceny – drewniana. Pod sceną widoczne murowane ściany podpiwniczenia (fot. W\_51 do W\_53).

**Fot. W\_49.** Przykładowe zawilgocenie strefy cokołowej wewnątrz obiektu.

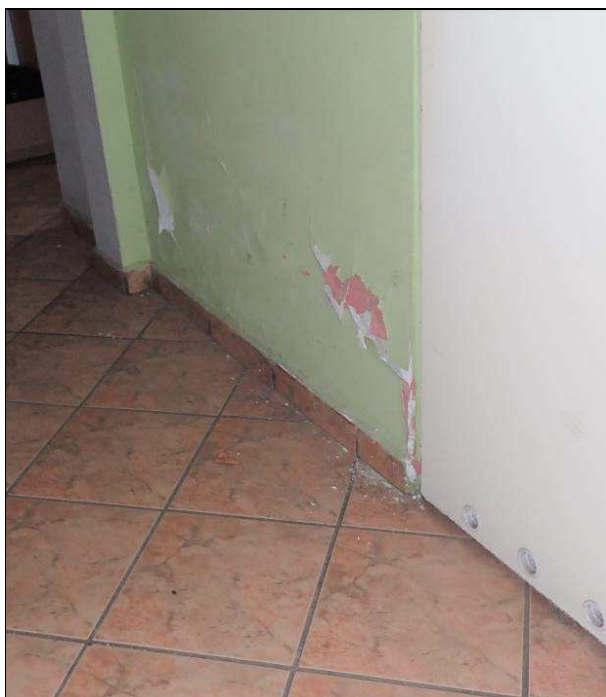
**Fot. W\_48.** Przykładowe odparzenie warstw malarskich w strefie cokołowej.

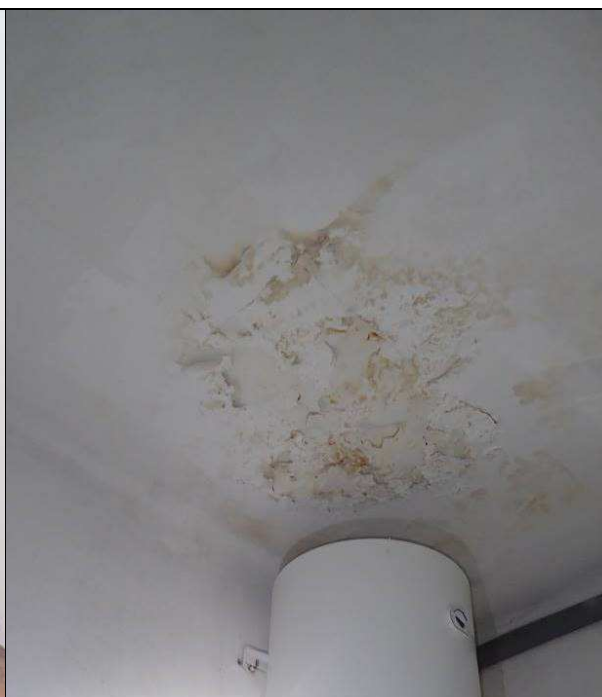
**Fot. W\_39.** Przykładowe zawilgocenie stropu.

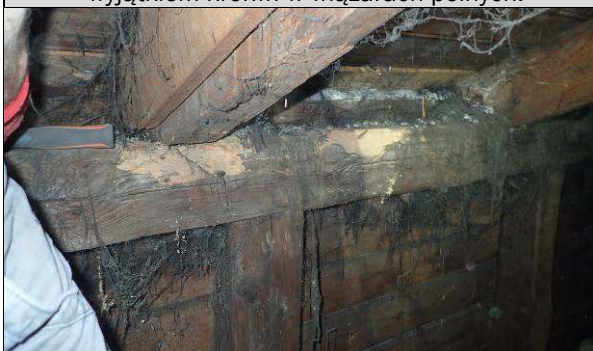
- Część belek ściennych wieńczących wykazuje oznaki korozji biologicznej (fot. P\_17, P\_18). W szczególności w węźle narożnym w strefie połączenia części wyższej i części niższej hali (fot. P\_16).

**Fot. P\_18.** Obserwowana lokalna korozja biologiczna belki ściennej wieńczącej.

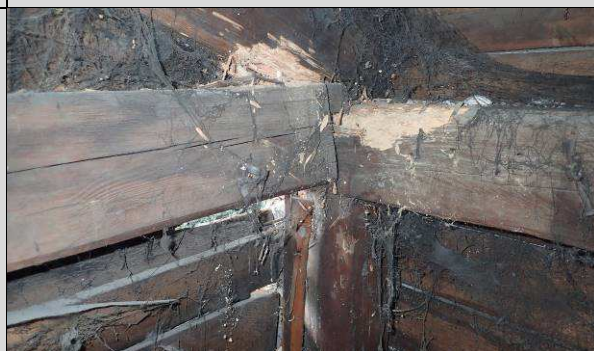
**Fot. P\_16.** Obserwowana silna korozja biologiczna belki wieńczącej w narożu.

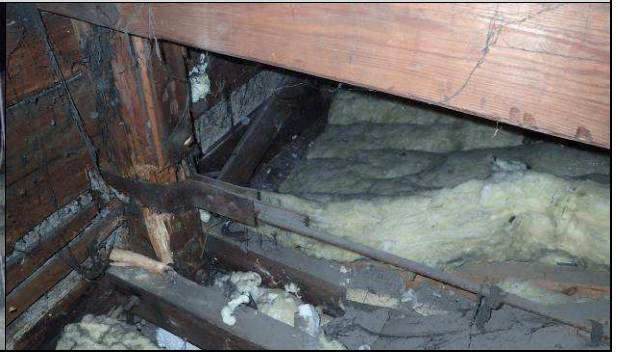
**Fot. P\_21.** W osi dwóch wiązarów widoczne (wtórne) ściągi stalowe.

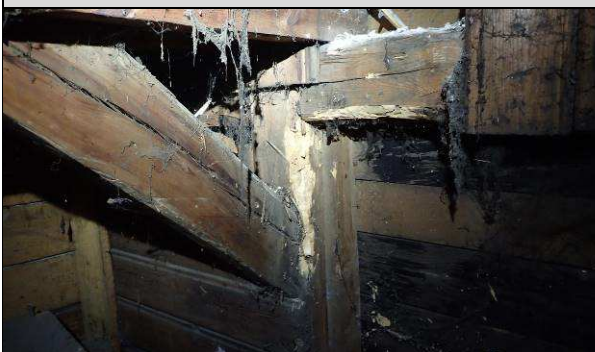
- Część słupów zewnętrznych i rygli ściennych z wyraźnymi oznakami korozji biologicznej (fot. P\_46 do P\_49).

**Fot. P\_46.** Przykładowe uszkodzenie biologiczne słupa.

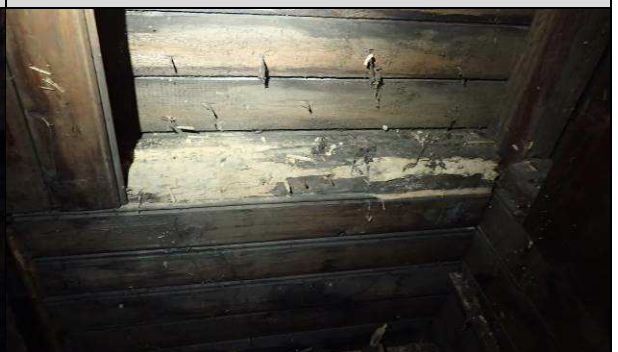
**Fot. P\_48.** Przykładowe uszkodzenie biologiczne rygla ściennego.

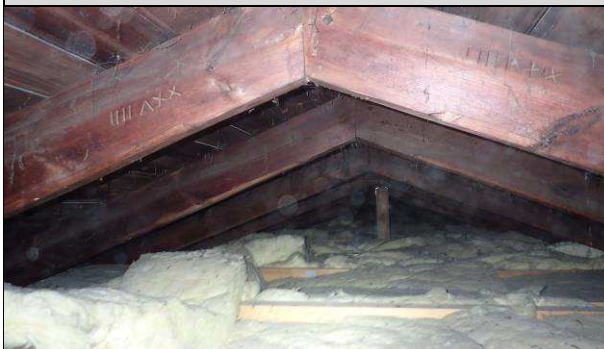
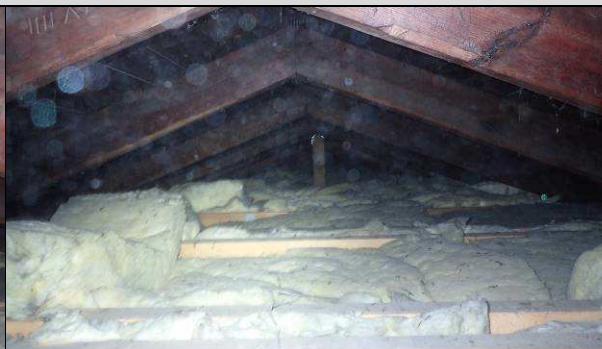
**Fot. P\_54, P\_55.** Widok poddasza części niższej (nad częścią główną sali). Widoczne „nowe” (nieoryginalne) jętki mocowane w osi każdej krokwi. W węzłach kalenicowych widoczne oznaki obrotu krokwi, analogicznego jak w części wyższej.

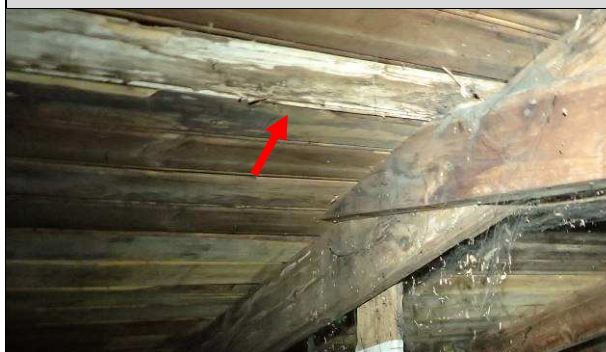
- Na powierzchni ślepej podłogi widoczny balast z odpadów budowlanych (fot. P\_57, P\_75, P\_84, P\_88).
- Widoczne miejscowe uszkodzenia deskowania pełnego dachu (fot. P\_75).

Fot. P\_75. Obserwowane miejscowe uszkodzenia deskowania dachu.

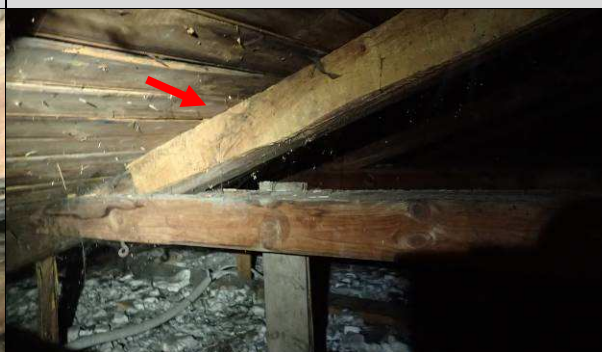
- Na jednej krokwi stwierdzono obecność wzmocnienia nakładkowego z deski (fot. P\_85).

Fot. P\_85. Na jednej z krokwi widoczne lokalne wzmocnienie nakładkowe z deski.

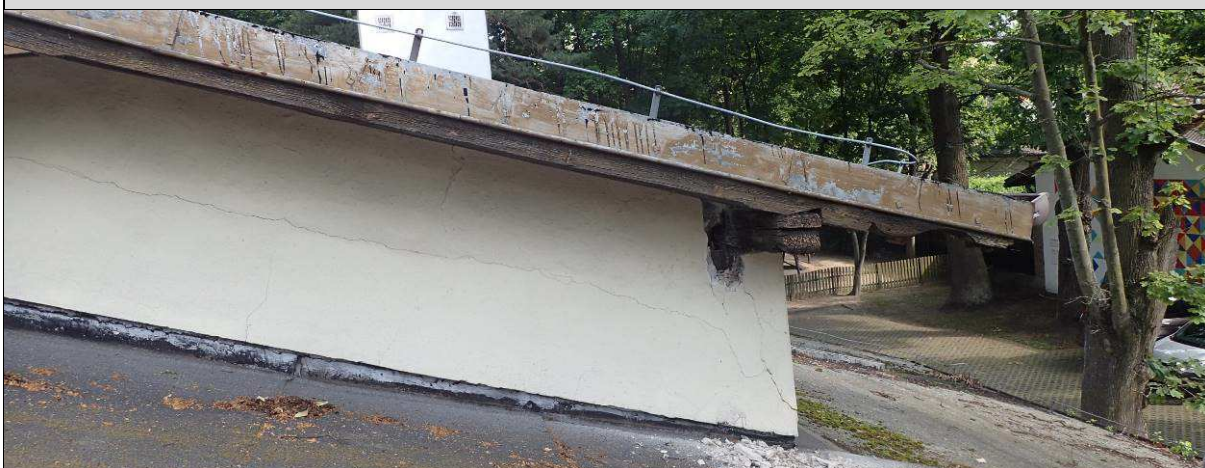
1. Widoczne zarysowanie elewacji mogące świadczyć o nieprawidłowej pracy konstrukcji. (fot. 01\_1).
2. Po demontażu warstw elewacyjnych (płyta suprema + deski elewacyjne) stwierdzono przemieszczenie elementów konstrukcyjnych w węźle. Stwierdzono przemieszczenie o wymiarze 6cm (fot. 01\_5), które doprowadziło do „zsunięcia” belki wieńczącej ze ściany obiektu (fot. 01\_2 do 01\_4). W tym miejscu należy zauważyć, że z niewiadomych przyczyn oparcie belki wykonano jako zakładkowe proste, bez wrębu wzajemnego. Połączenie belek wieńczących w ww węźle wykonano, co do zasady wadliwie. W widocznym węźle jedynym elementem odpowiedzialnym za utrzymanie węzła jest wbity sworzeń stalowy. W prawidłowo wykonanym węźle wszystkie siły powinny być przenoszone przez wzajemne zaklinowanie elementów drewnianych, a sworzeń powinien być wykonany jedynie w celu „stabilizacji węzła”.

**Fot. 01\_1.** Lokalizacja wykonanej odkrywki - Widoczne zarysowania elewacji mogące świadczyć o nieprawidłowościach w pracy konstrukcji.

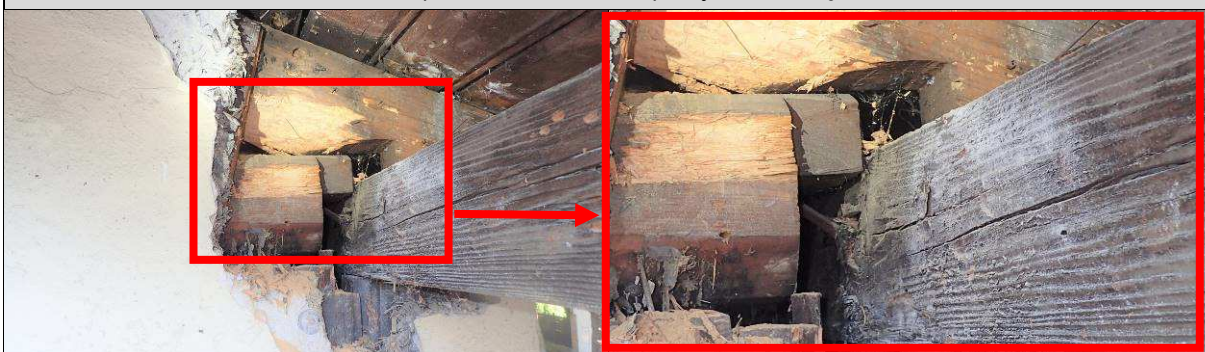
3. Elementy więzby drewnianej w rozpatrywanym węźle silnie skorodowane biologicznie (fot. 01\_4).

**Fot. 01\_4.** Widoczne wzajemne przemieszczenie elementów (tu wzajemne przemieszczenie dwóch belek wieńczących). Elementy więzby z wyraźnymi oznakami korozji biologicznej

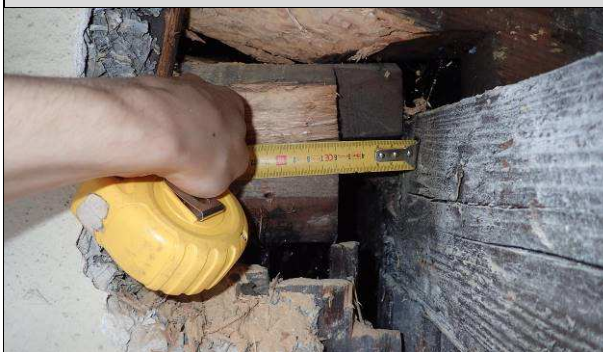
**Fot. 01\_5.** Wartość względnego przemieszczenia belek wieńczących - 6cm.

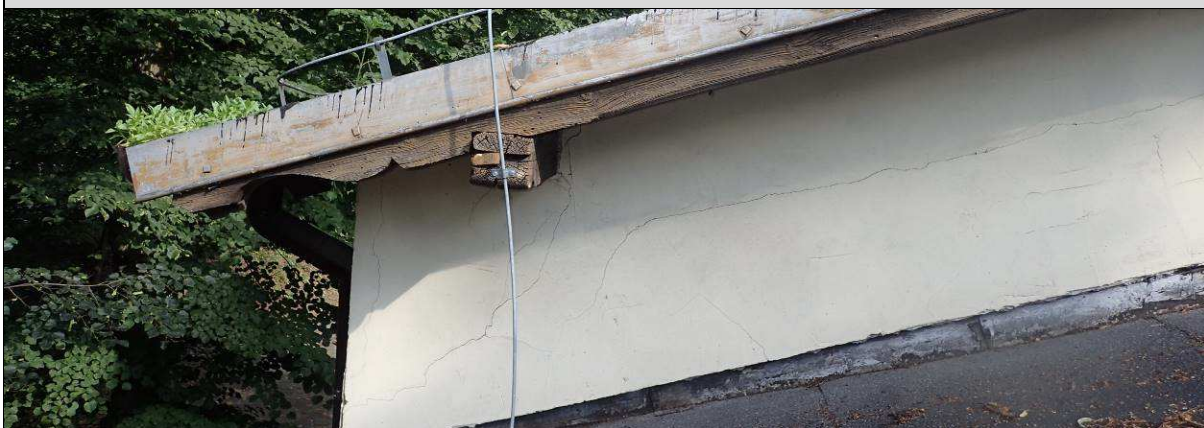
1. Widoczne zarysowanie elewacji mogące świadczyć o nieprawidłowej pracy konstrukcji. (fot. 02\_1).
2. Po demontażu warstw elewacyjnych (płyta suprema + deski elewacyjne) stwierdzono przemieszczenie elementów konstrukcyjnych w węźle. Belka konstrukcyjna wieńcząca ściany szczytowej przesunęła się względem belki wieńczącej ściany podłużnej, zmniejszając głębokość oparcia z **5 do 1 cm!**. W efekcie zmniejszenia powierzchni oparcia belka dolna uległa lokalnemu uszkodzeniu przez docisk. W tym miejscu należy zauważyć, że z niewiadomych przyczyn oparcie belki wykonano jako zakładkowe proste, bez wrębu wzajemnego. Połączenie belek wieńczących w ww węźle wykonano, co do zasady wadliwie. W widocznym węźle jedynym elementem odpowiedzialnym za utrzymanie węzła jest wbity sworzeń stalowy. W prawidłowo wykonanym węźle wszystkie siły powinny być przenoszone przez wzajemne zaklinowanie elementów drewnianych, a sworzeń powinien być wykonany jedynie w celu „stabilizacji węzła”.

Fot. 02\_1. Lokalizacja wykonanej odkrywki - Widoczne zarysowania elewacji mogące świadczyć o nieprawidłowościach w pracy konstrukcji.

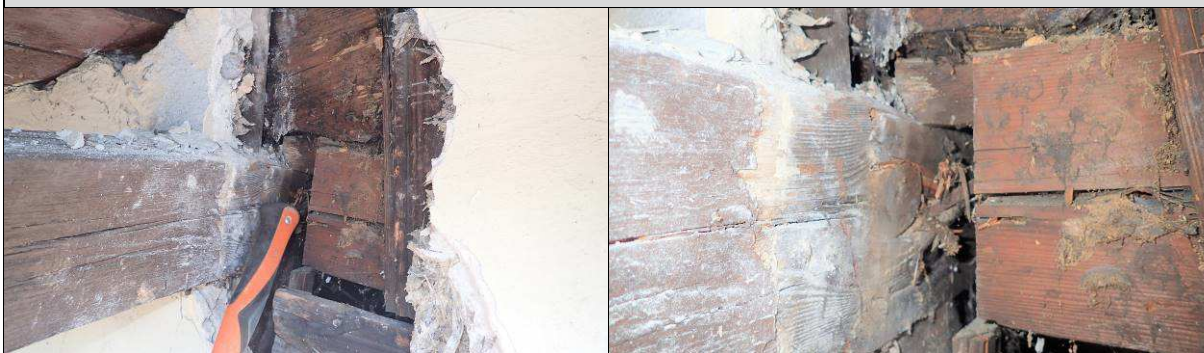
Fot. 02\_3, 02\_5. Stwierdzono przemieszczenie elementów konstrukcyjnych. Na dolnym elemencie widoczne przeciążenie elementu przez docisk.

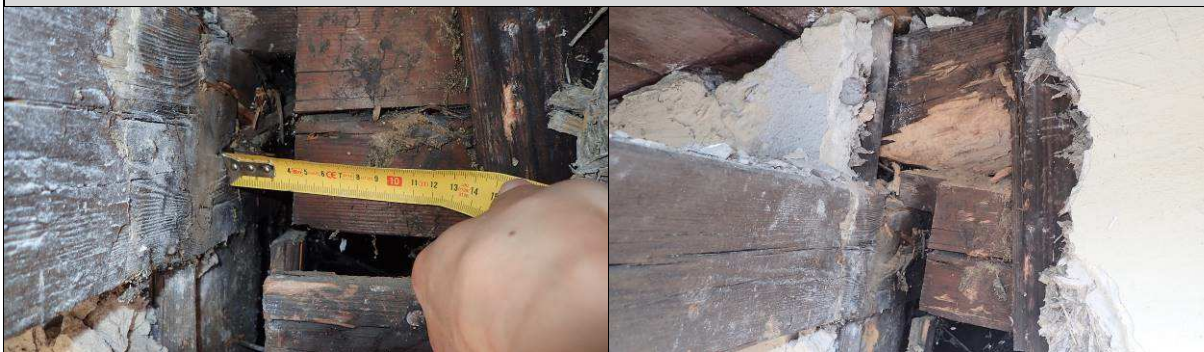
Fot. 02\_6. Wartość przemieszczenia: 4cm.

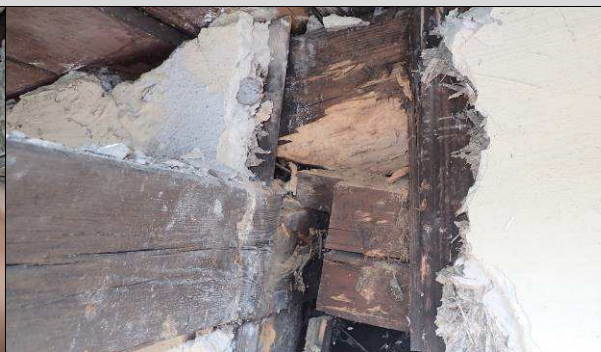
3. Elementy więźby drewnianej w rozpatrywanym węźle silnie skorodowane biologicznie (fot. 02\_7).

Fot. 02\_7. Widoczna korozja biologiczna elementów konstrukcyjnych.

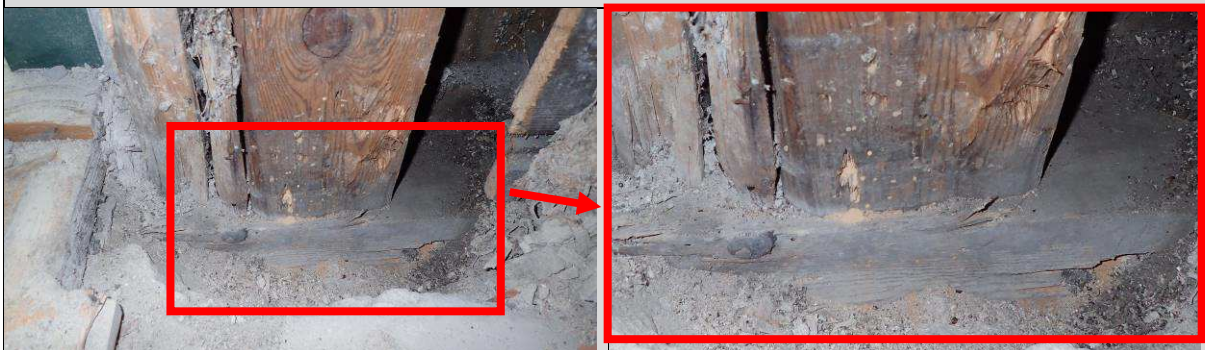
3. Belka podwalinowa silnie skorodowana biologicznie (fot. 04\_3 do 04\_8). Na belce widoczne odkształcenia świadczące o przekroczeniu obecnych (obniżonych) parametrów wytrzymałościowych belki podwalinowej – w miejscu oparcia słupa na belce podwalinowej nastąpiło „zmiażdżenie” przekroju belki podwalinowej (przekroczenie wytrzymałości podwaliny na docisk). Zmierzona deformacja belki w miejscu docisku wynosi 1,5cm (fot. 04\_5 do 04\_7). Dla podwaliny o wysokości 14cm jest to deformacja o  $[(1,5)/14]$  czyli 10,7%! – **stwierdza się awaryjny stan techniczny podwalin obiektu.**

Fot. 04\_4. Widoczne zmiażdżenie podwaliny pod słupem.

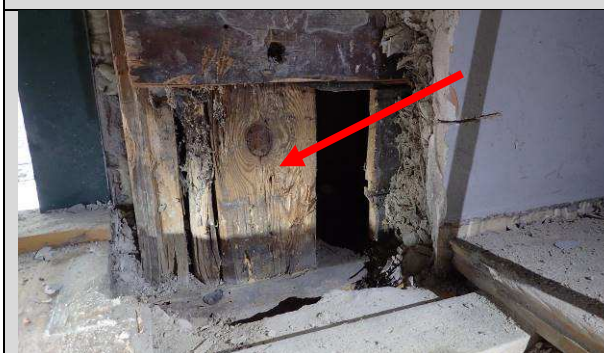
Fot. 04\_2. Podstawa słupa w średnim stanie technicznym.

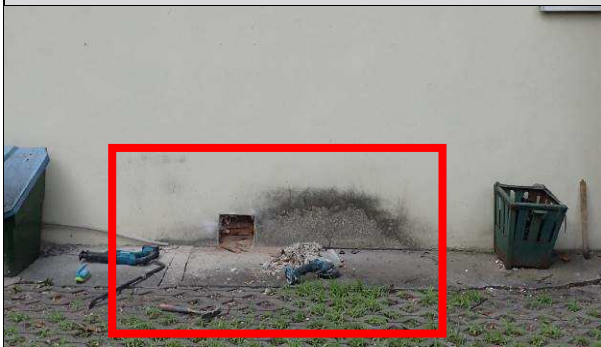
1. Lokalizacja miejsca wykonania odkrywki: miejsce zawilgocone wskutek nieuszczelności systemu orynnowania (fot. O5\_1, O5\_2).
2. Po demontażu płyt suprema oraz szalunku drewnianego stwierdzono obecność podwaliny drewnianej. Podwalina ułożona powyżej poziomu terenu na przekładce z papy - prawidłowo (fot. O5\_3, O5\_4).
3. Belka podwalinowa w średnim stanie technicznym. Nie obserwuje się jeszcze deformacji przekroju, ale stwierdzono obniżone parametry przekroju wskutek żerowania larw owadów (fot. O5\_5 do O5\_7).

**Fot. O5\_1.** Miejsce wykonania odkrywki – widoczne zawilgocone powierzchnie elewacji.

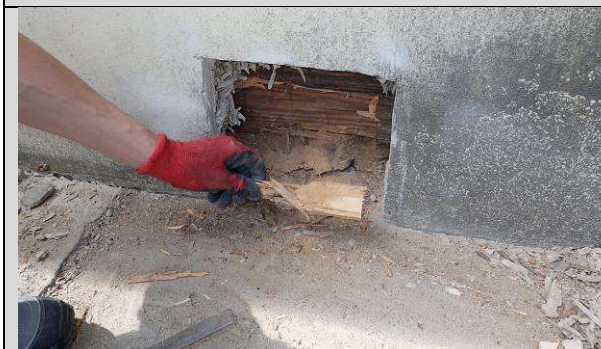
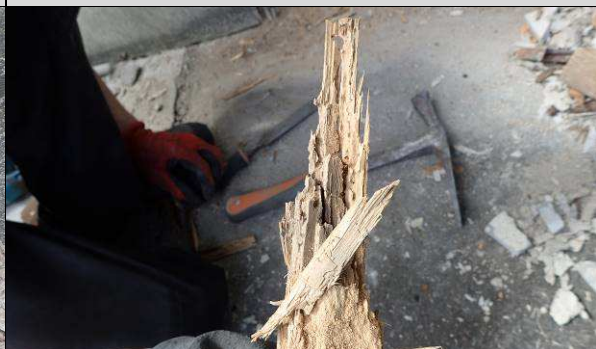
**Fot. O5\_5, O5\_7.** Podwalina w średnim stanie technicznym. Brak jest jeszcze widocznych deformacji świadczących o jej przeciążeniu, ale obserwuje się już zaawansowane ubytki przekroju spowodowane żerowaniem larw owadów.

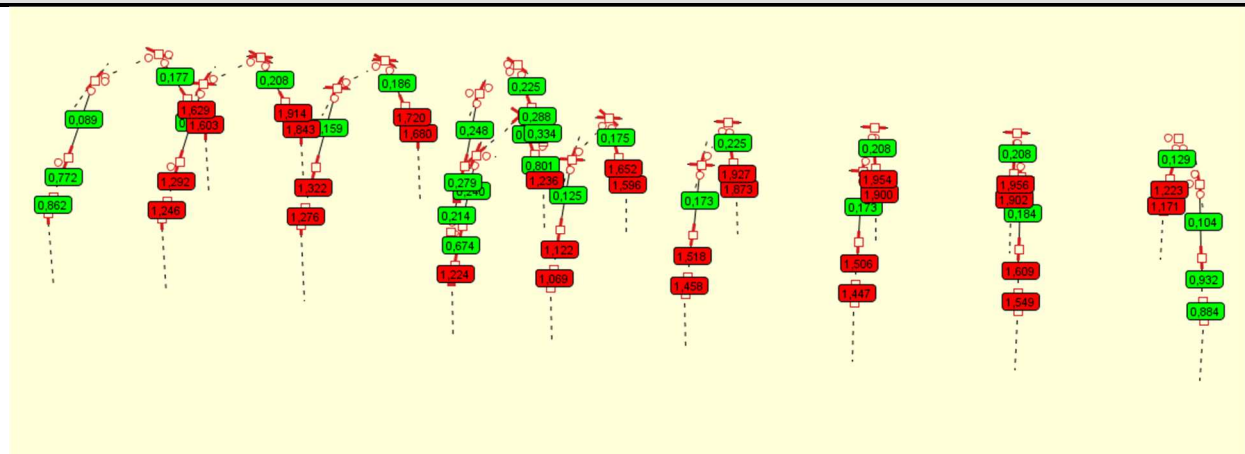
### Schemat nr 13 – wyniki statyki dla zastrzałów

Komentarz do wyników statyki zastrzałów:  
Stwierdzono znaczne przeciążenie większości zastrzałów.

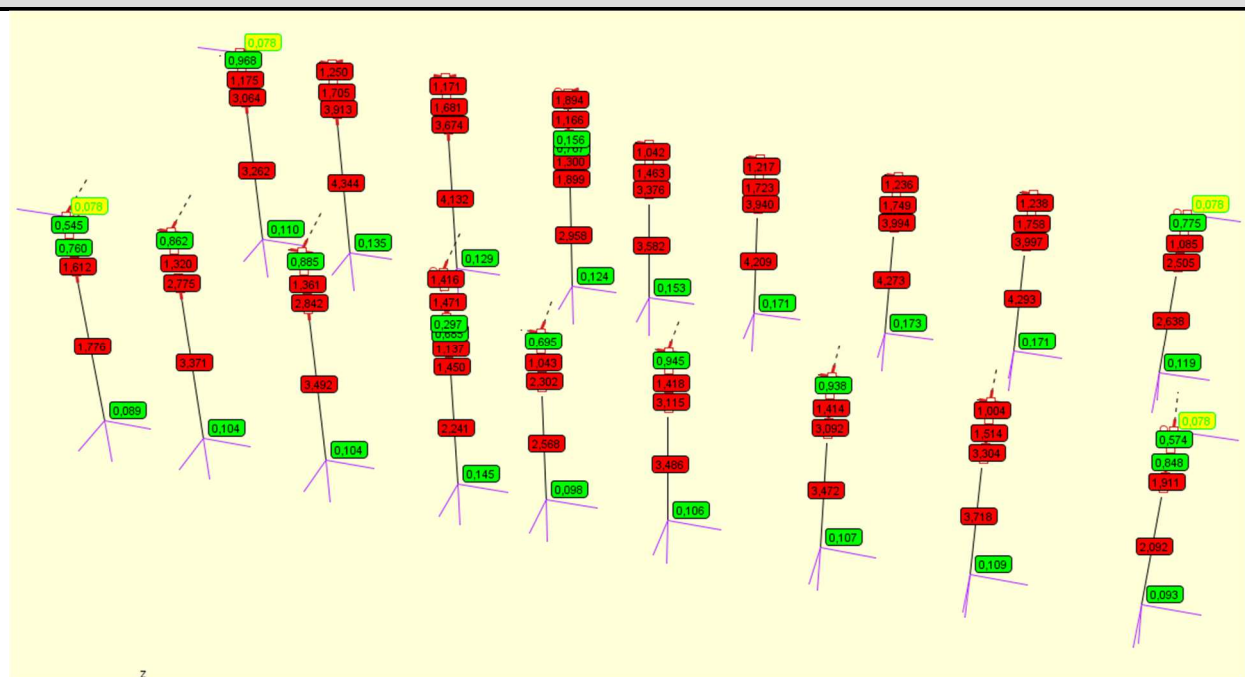
#### Schemat nr 14 – wyniki statyki dla słupów

Komentarz do wyników statyki słupów:  
Stwierdzono znaczne przeciążenie słupów

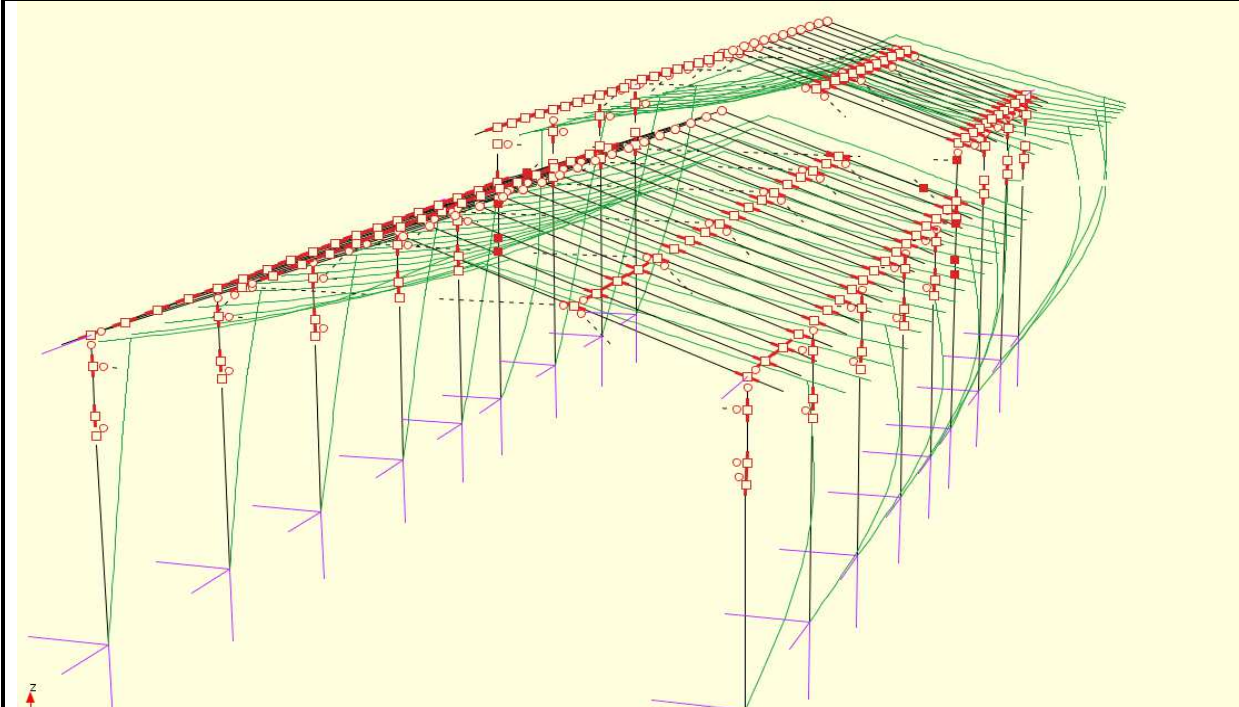
Schemat nr 15 – schemat deformacji konstrukcji 1 (wariant z parciem wiatru)

Obiekt (bez przybudówki) ma tendencję do przechyłów bocznych

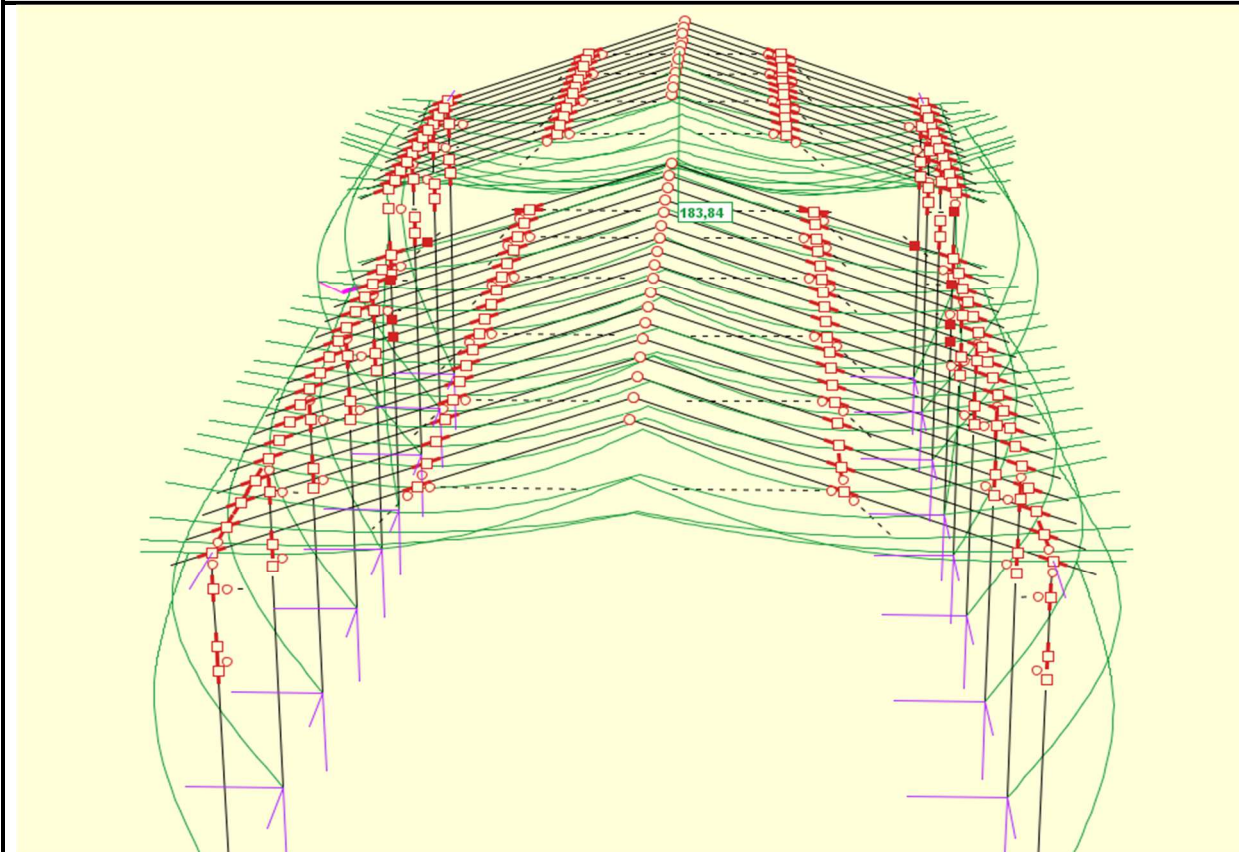
Schemat nr 16 – schemat deformacji konstrukcji 2 (wariant bez parcia wiatru)

Rozporowa konstrukcja dachu powoduje „ucieczkę” głowic słupów.

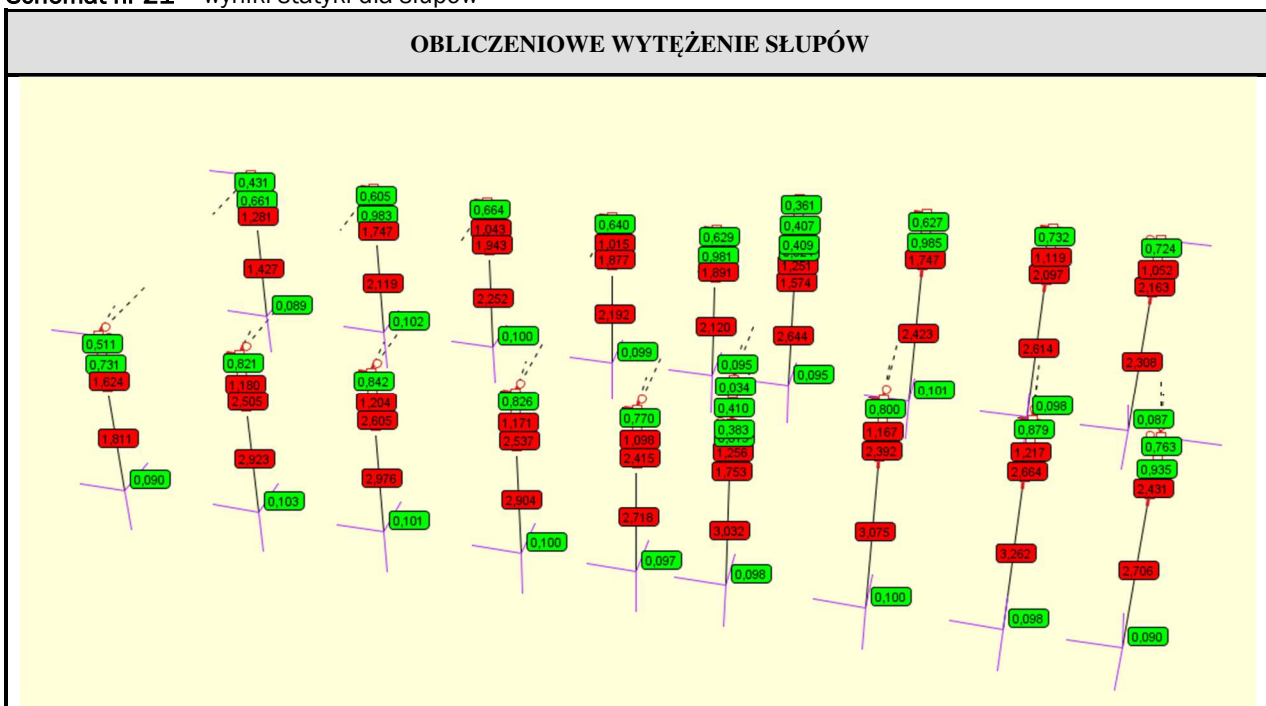
Schemat nr 21 – wyniki statyki dla słupów

Stwierdzono znaczne przeciążenie słupów. Analiza słupów w stanie oryginalnym potwierdziła zasadność wykonanych napraw poprzez dodanie słupów zewnętrznych.

Chcąc przywrócić oryginalny wygląd konstrukcji poprzez eliminację słupów zewnętrznych należy bezwzględnie zapewnić prawidłową pracę słupów pośrednich poprzez wymianę podwalin. Niewykluczone, że niezbędne będzie również dodanie dodatkowych słupów wzmacniających bezpośrednio przy wiązarach pełnych. Te jednak sugeruje się zlokalizować nie na zewnątrz konstrukcji, a w jej wnętrzu.

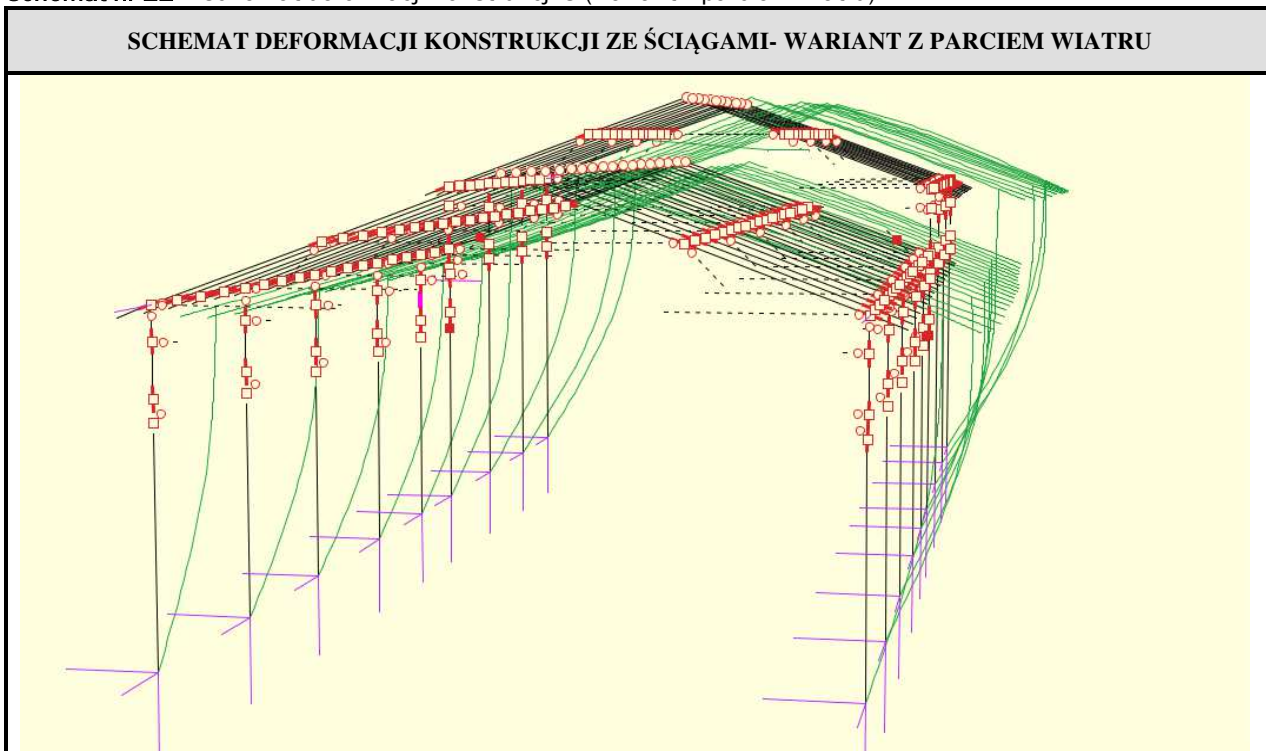
Schemat nr 22 – schemat deformacji konstrukcji 3 (wariant z parciem wiatru)

Obiekt (bez przybudówki) ma tendencję do przechyłów bocznych. Przechył konstrukcji można znacznie ograniczyć poprzez zastosowanie podpór momentowych słupów typu CMR.

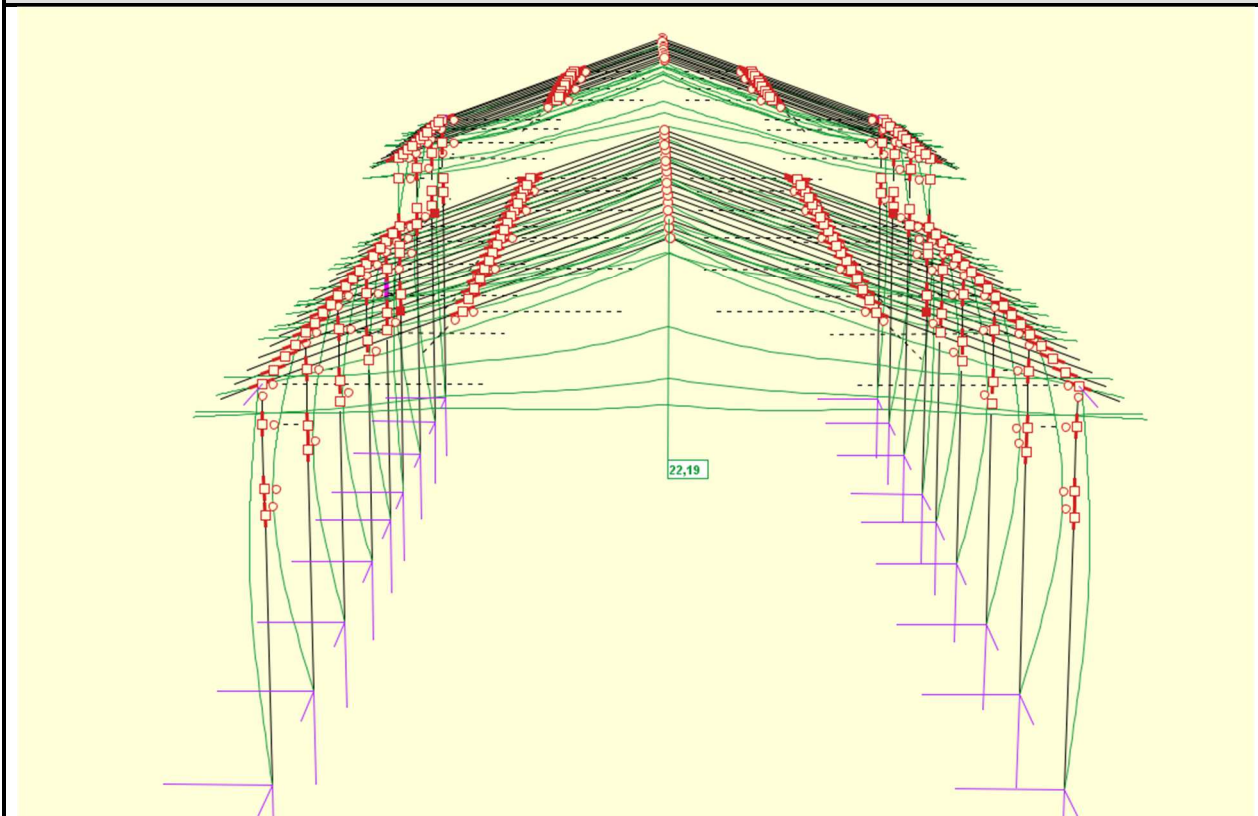
Ściąg w poziomie głowic słupów są skutecznym zabezpieczeniem obiektu przed siłami rozporowymi dachu.
