| <p align="center"><b>EKSPERTYZA TECHNICZNA</b></p> <p align="center"><b>OKREŚLAJĄCA STAN TECHNICZNY<br/>BUDYNKU TEATRU LETNIEGO W MILANÓWKU<br/>W ASPEKcie BEZPIECZEŃSTWA KONSTRUKCJI<br/>ORAZ BEZPIECZEŃSTWA UŻYTKOWANIA BUDYNKU</b></p> | | | |
| EKSPERTYZA TECHNICZNA | | | |
| <p align="center"><b>POLSKA WOJ. MAZOWIECKIE, POWIAT GRODZISKI, GMINA MILANÓWEK<br/>05-822 MILANÓWEK, UL. KOŚCIELNA 3<br/>DZIAŁKA EWIDENCYJNA NR 6 Z OBRĘBU 05-15<br/>JEDNOSTKA EWIDENCYJNA 140501_1</b></p> | | | |
| WARSZAWA, 11.08.2020 | | | |

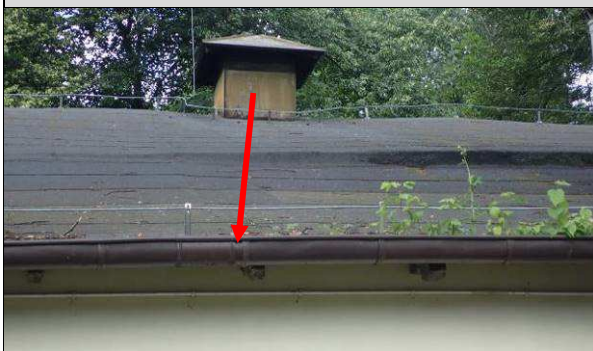
**Fot. Z\_3.** Przykładowa nieszczelność systemu orynnowania: tu nieszczelność rynien w miejscu połączenia.

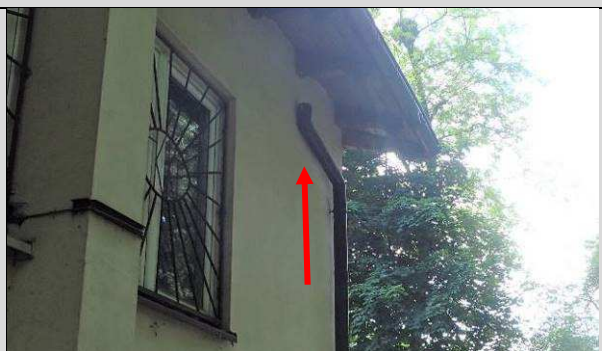
**Fot. Z\_17.** Przykładowa nieszczelność systemu orynnowania: tu nieszczelne połączenie rury spustowej ze sztucерem.

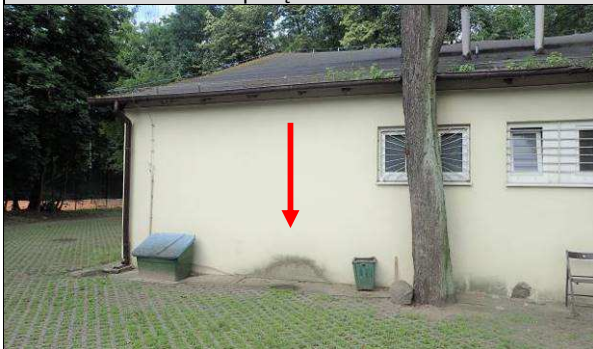
**Fot. Z\_5.** Przykładowe zanieczyszczenie elewacji w miejscu nieszczelności systemu rynnowego.

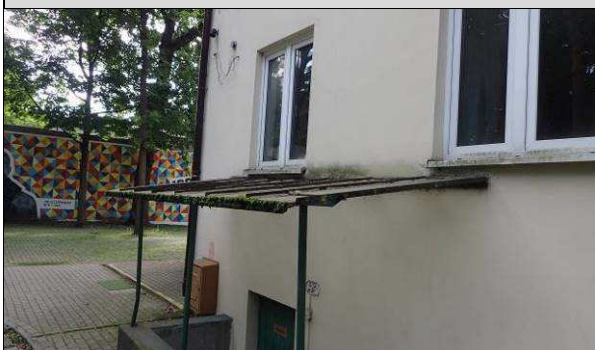
Fot. Z\_12. Daszek nad wejściem do piwnicy w złym stanie technicznym.

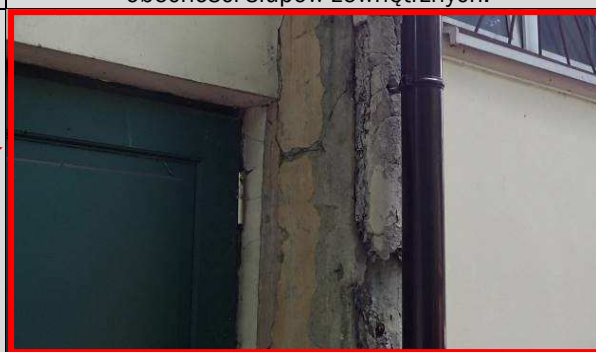
Kadr fot. Z\_15. Obserwuje się miejscowe odspojenia płyt suprema.

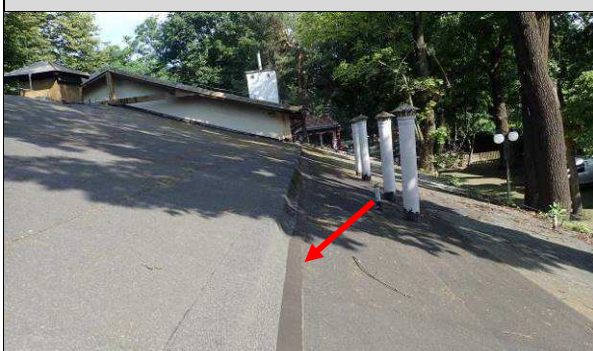
**Fot. Z\_31.** Widoczna różnica wysokości między dachem oryginalnym i dachem dobudówki. W miejscu uskoku brak deski ukosującej załamanie połaci.

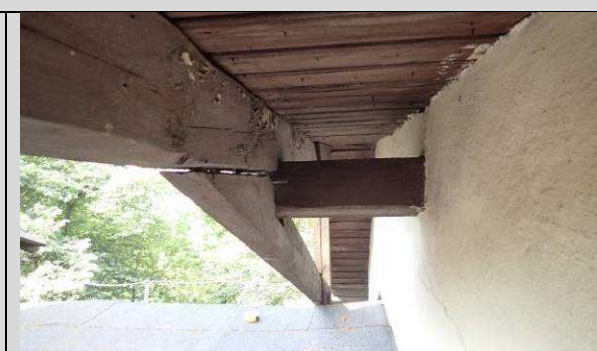
**Fot. Z\_33.** Pojedyncze elementy więźby wymienione w okresie eksploatacji obiektu (tu „nowa” jętka). Wymienione elementy nieprawidłowo spasowane.

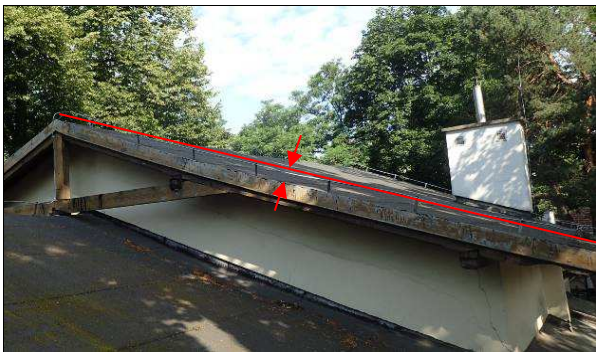
**Fot. Z\_32.** Widoczne ugięcie krokwi będące skutkiem nieprawidłowego spasowania jętki.

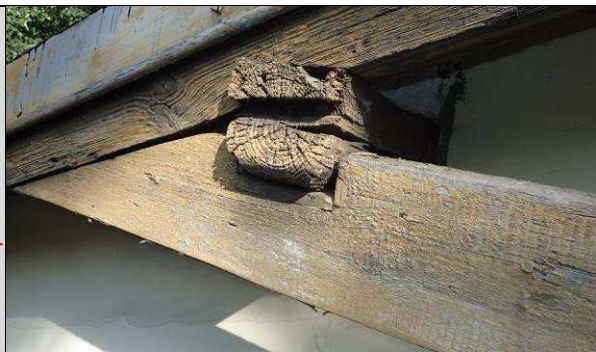
**Fot. Z\_39.** Fragmenty płatwi wychodzące „na zewnątrz” obiektu silnie skorodowane biologicznie.

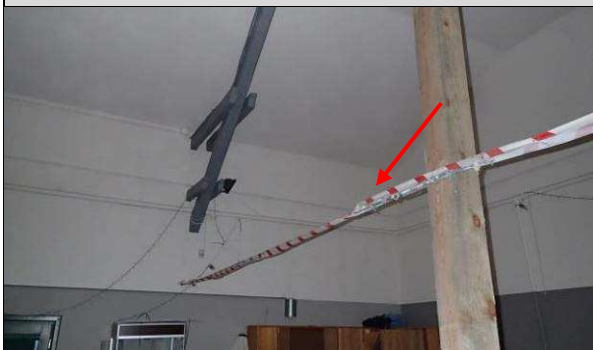
Fot. W\_25. Widoczny fragment zabezpieczenia wykonanego w ramach opracowania [7, 8].  
Tu ściąg tymczasowy.

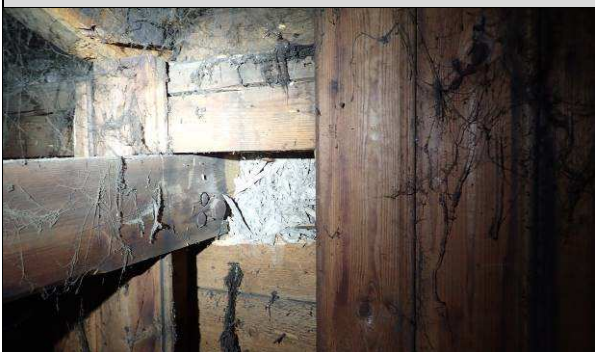
**Fot. P\_36.** Śruby zespalające słupy wielogłęziowe sytuowane w osiach wiązarów głównych.

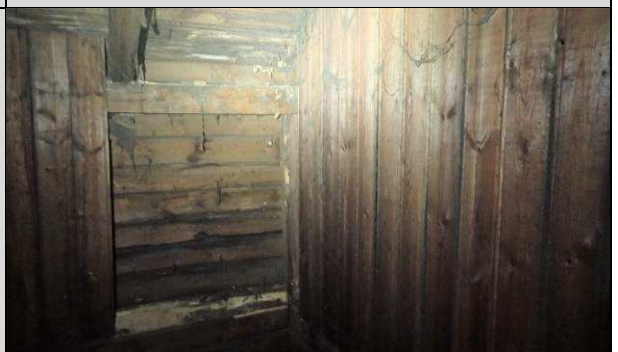
**Fot. P\_47.** Widok oryginalnej elewacji obiektu – drewniana z desek w układzie poziomym.

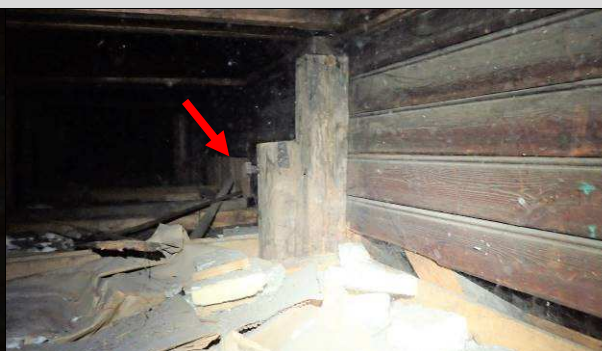
**Fot. P\_68.** Widoczne dodatkowe podwójne słupy drewniane „dostawione” przed oryginalnym szalunkiem elewacji. Dostawione słupy zespolone z oryginalnymi poprzez skręcenie. Na przedmiotowej fotografii śruba „niedokręcona”.

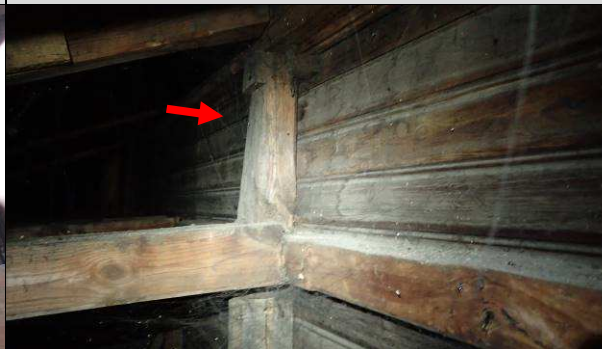
**Fot. P\_69.** Na słupie widoczne złącze ciesielskie, świadczące o obecności w tym miejscu elewacji jakiegoś dawnego elementu architektonicznego (najprawdopodobniej daszka bądź ganku). W bezpośredniej okolicy ww słupa krokwie obcięte na równo z elewacją.

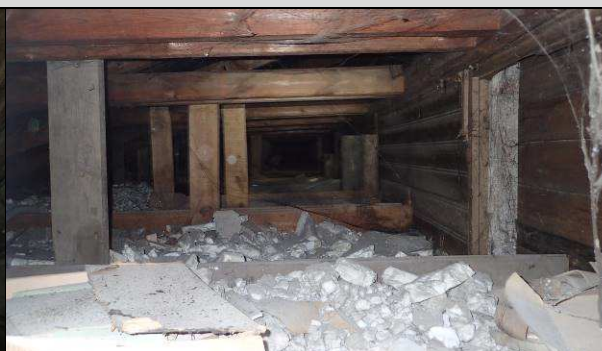
- Na powierzchni ślepej podłogi widoczny balast z odpadów budowlanych (fot. P\_57, P\_75, P\_84, P\_88).
- Widoczne miejscowe uszkodzenia deskowania pełnego dachu (fot. P\_75).

Fot. P\_57. Na ślepej podłodze balast z odpadów budowlanych.

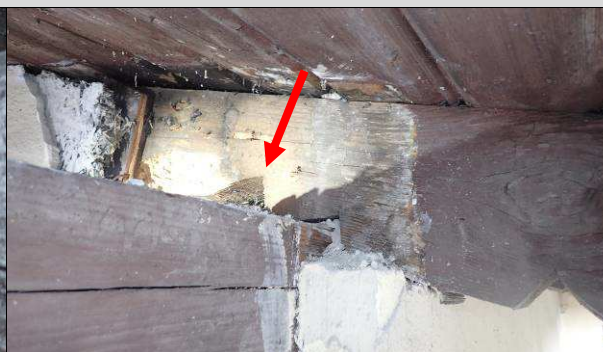
1. Widoczne zarysowanie elewacji mogące świadczyć o nieprawidłowej pracy konstrukcji. (fot. 01\_1).
2. Po demontażu warstw elewacyjnych (płyta suprema + deski elewacyjne) stwierdzono przemieszczenie elementów konstrukcyjnych w węźle. Stwierdzono przemieszczenie o wymiarze 6cm (fot. 01\_5), które doprowadziło do „zsunięcia” belki wieńczącej ze ściany obiektu (fot. 01\_2 do 01\_4). W tym miejscu należy zauważyć, że z niewiadomych przyczyn oparcie belki wykonano jako zakładkowe proste, bez wrębu wzajemnego. Połączenie belek wieńczących w ww węźle wykonano, co do zasady wadliwie. W widocznym węźle jedynym elementem odpowiedzialnym za utrzymanie węzła jest wbity sworzeń stalowy. W prawidłowo wykonanym węźle wszystkie siły powinny być przenoszone przez wzajemne zaklinowanie elementów drewnianych, a sworzeń powinien być wykonany jedynie w celu „stabilizacji węzła”.

**Fot. 01\_3.** Widok wzajemnego przemieszczenia krokwi i belki wieńczącej.

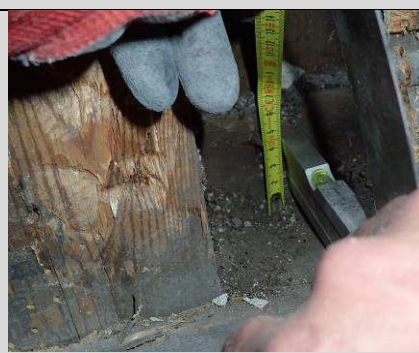
3. Belka podwalinowa silnie skorodowana biologicznie (fot. 04\_3 do 04\_8). Na belce widoczne odkształcenia świadczące o przekroczeniu obecnych (obniżonych) parametrów wytrzymałościowych belki podwalinowej – w miejscu oparcia słupa na belce podwalinowej nastąpiło „zmiażdżenie” przekroju belki podwalinowej (przekroczenie wytrzymałości podwaliny na docisk). Zmierzona deformacja belki w miejscu docisku wynosi 1,5cm (fot. 04\_5 do 04\_7). Dla podwaliny o wysokości 14cm jest to deformacja o  $[(1,5)/14]$  czyli 10,7%! – **stwierdza się awaryjny stan techniczny podwalin obiektu.**

Fot. 04\_7. Stwierdzona wartość deformacji podwaliny w miejscu docisku: ok. 1,5cm.

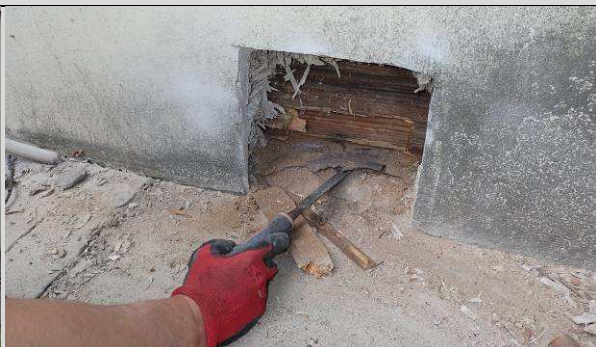
**Fot. O5\_4.** Belka podwalinowa ułożona powyżej poziomu terenu, na przekładce z papy.
