| <p align="center"><b>EKSPERTYZA TECHNICZNA</b></p> <p align="center"><b>OKREŚLAJĄCA STAN TECHNICZNY<br/>BUDYNKU TEATRU LETNIEGO W MILANÓWKU<br/>W ASPEKcie BEZPIECZEŃSTWA KONSTRUKCJI<br/>ORAZ BEZPIECZEŃSTWA UŻYTKOWANIA BUDYNKU</b></p> | | | |
| EKSPERTYZA TECHNICZNA | | | |
| <p align="center"><b>POLSKA WOJ. MAZOWIECKIE, POWIAT GRODZISKI, GMINA MILANÓWEK<br/>05-822 MILANÓWEK, UL. KOŚCIELNA 3<br/>DZIAŁKA EWIDENCYJNA NR 6 Z OBRĘBU 05-15<br/>JEDNOSTKA EWIDENCYJNA 140501_1</b></p> | | | |
| WARSZAWA, 11.08.2020 | | | |

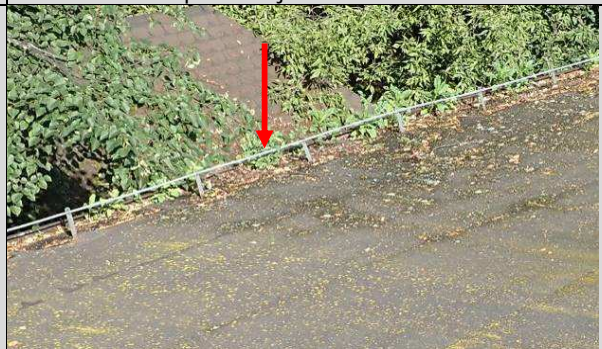
**Fot. Z\_28.** Przykład niedrożnej rynny.

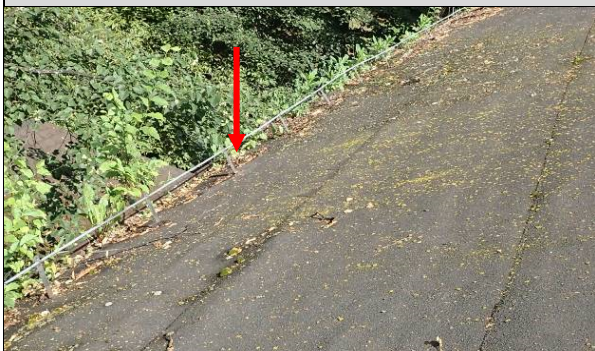
Fot. Z\_30. Przykład niedrożnej rynny.

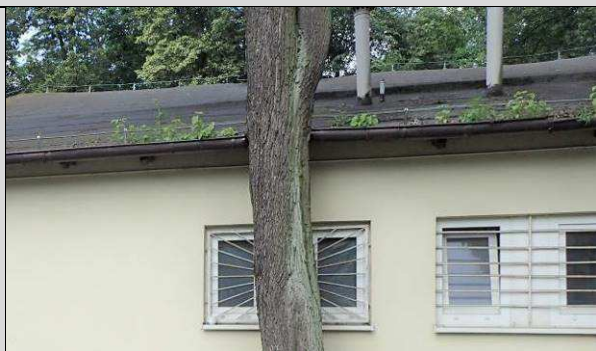
Fot. Z\_5. Roślinność porastająca rynny.

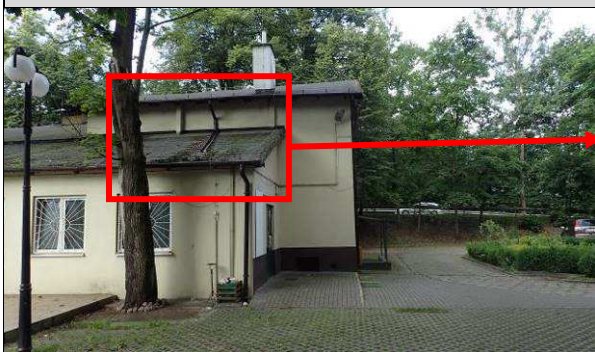
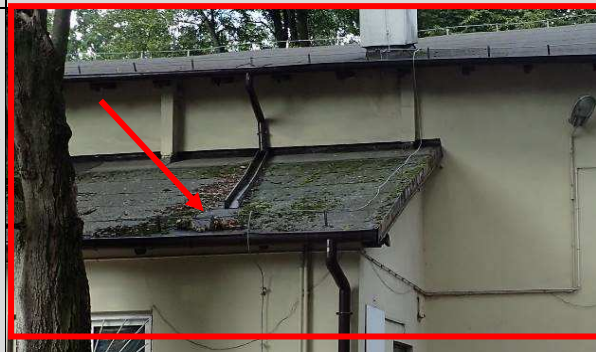
Fot.Z\_9. Sposób odprowadzenia wody opadowej prowokujący „przelewanie” wody przez okap.

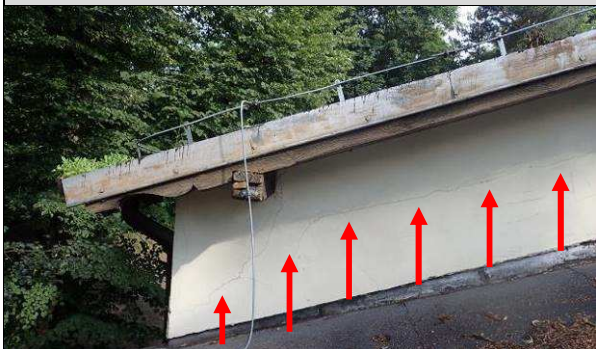
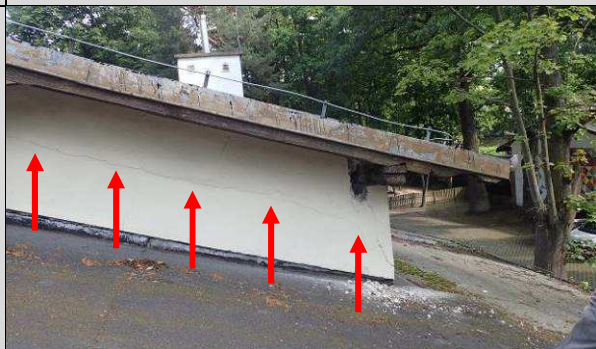
**Fot. Z\_41, Z\_42.** Obserwowane zarysowania okładziny supremy mogące świadczyć o zaistniałym przemieszczeniu elementów konstrukcyjnych.

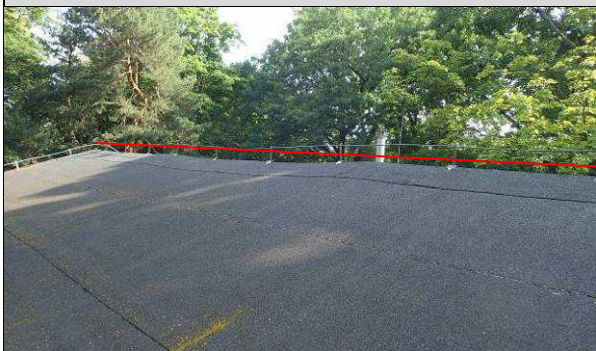
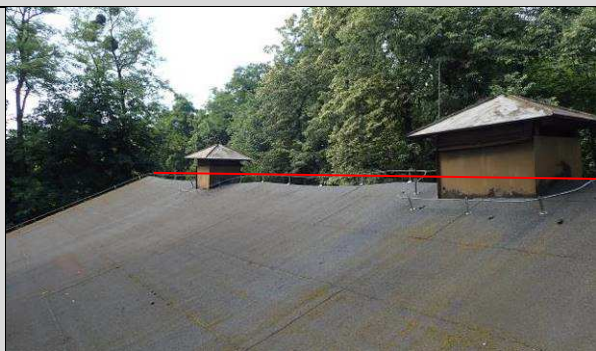
**Fot. Z\_45, Z\_54.** Linia kalenicy „pofalowana”. „Górki” zlokalizowane są na więzarach pełnych, a „dołki” na krokwiach pośrednich. Jest to deformacja powstała podczas użytkowania obiektu.

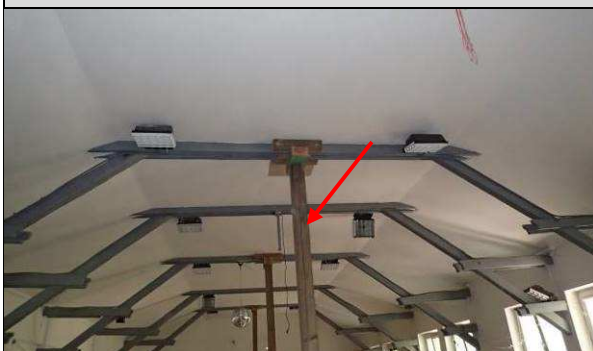
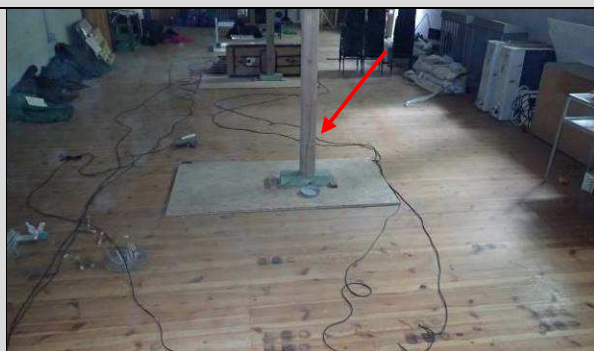
Fot. W\_15, W\_16. Widoczny fragment zabezpieczenia wykonanego w ramach opracowania [7, 8].  
Tu podpora kalenicy obiektu.

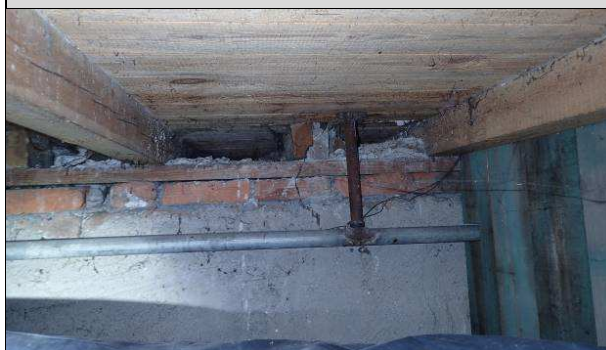
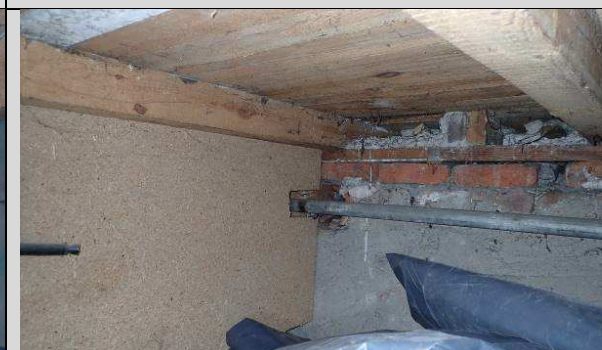
8. Wnętrze obiektu zużyte, z licznymi uszkodzeniami eksploatacyjnymi, zawilgoceniami itp. (fot. W\_35, W\_39 do W\_41, W\_45, W\_47 do W\_49).
9. Konstrukcja sceny – drewniana. Pod sceną widoczne murowane ściany podpiwniczenia (fot. W\_51 do W\_53).

**Fot. W\_52, W\_53.** Konstrukcja sceny drewniana. Pod sceną widoczna murowana konstrukcja podpiwniczenia.

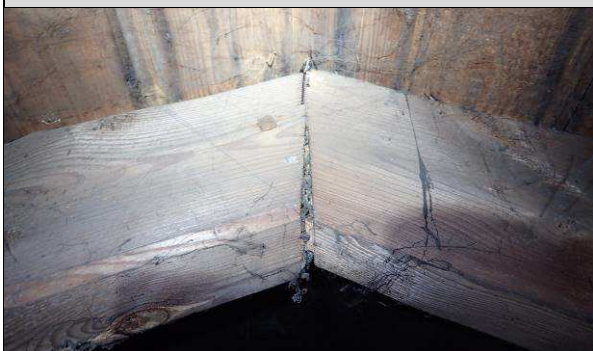
**Fot. P\_8.** Obserwowany „obrót krokwi” w węźle kalenicowym (dotyczy wszystkich krokwi za wyjątkiem krokwi w wiązarach pełnych).

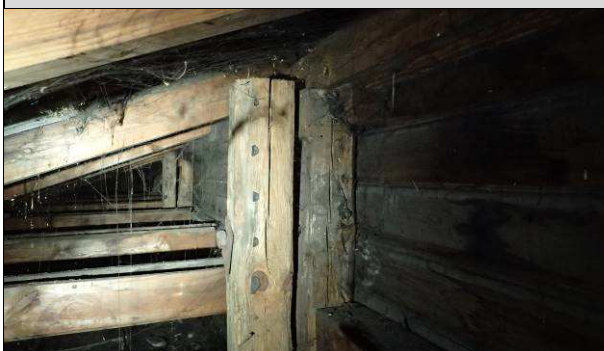
- Na powierzchni ślepej podłogi widoczny balast z odpadów budowlanych (fot. P\_57, P\_75, P\_84, P\_88).
- Widoczne miejscowe uszkodzenia deskowania pełnego dachu (fot. P\_75).

**Fot. P\_75.** Wieżba dachowa części dobudowanej w konstrukcji dachu drewnianego jednospadowego. Wieżba dachowa części dobudowanej oparta na dodanych elementach konstrukcyjnych, ale trwale zespolonych z pierwotną częścią obiektu.

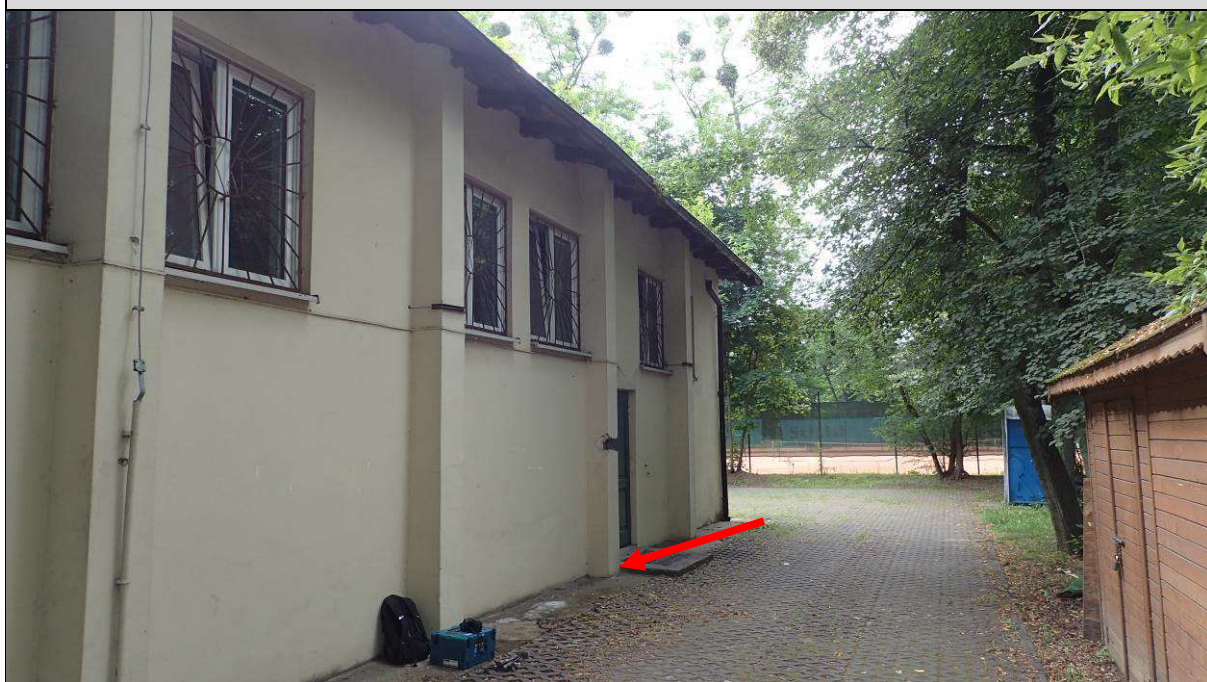
**Fot. 03\_1.** Miejsce wykonania odkrywki – słup przy schodach zewnętrznych od strony zachodniej.

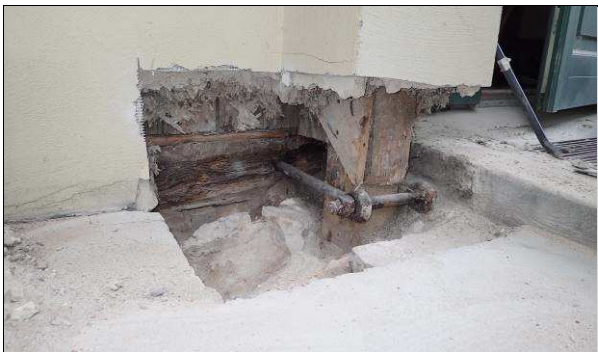
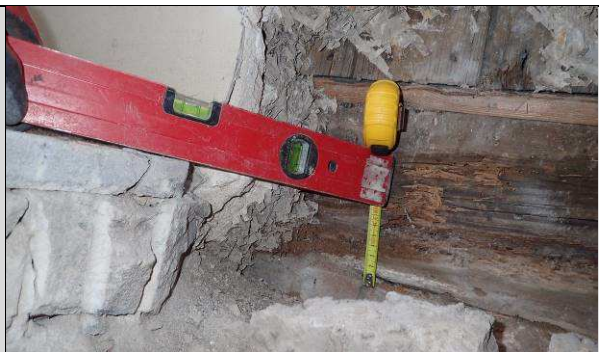
**Fot. 03\_2, 03\_6.** Belka podwalinowa 8cm poniżej poziomu terenu. Fakt ten świadczy o wykonanych w przeszłości pracach związanych z podniesieniem terenu przy budynku.

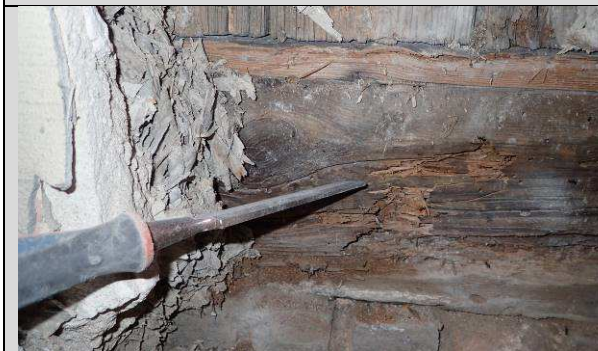
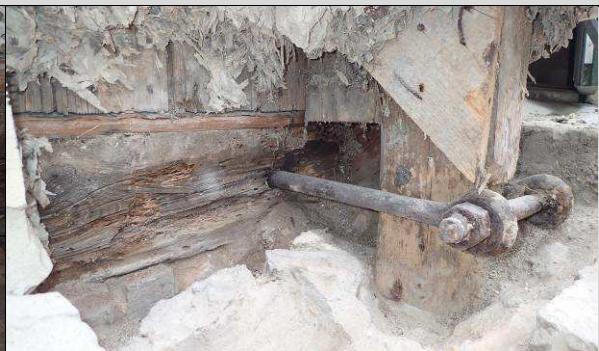
**Fot. 03\_14.** Oryginalny fundament obiektu murowany z cegły pełnej. Między podwaliną a fundamentem brak jakiegokolwiek przekładki izolacyjnej. Belka podwalinowa w złym stanie technicznym.

**Fot. 03\_3.** Widoczny „podwójny” słup konstrukcyjny dostawiony przed licem elewacji – dowód wykonanych w przeszłości prac wzmacniających (najprawdopodobniej w związku ze złym stanem technicznym podwalin).

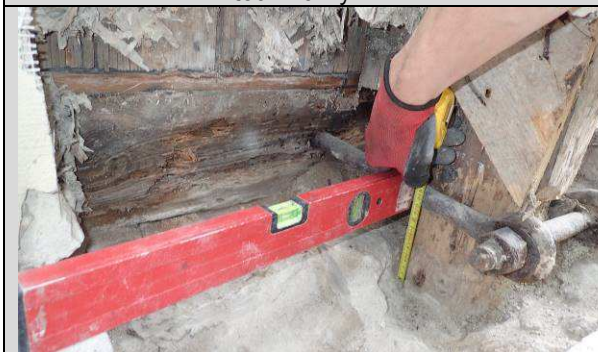
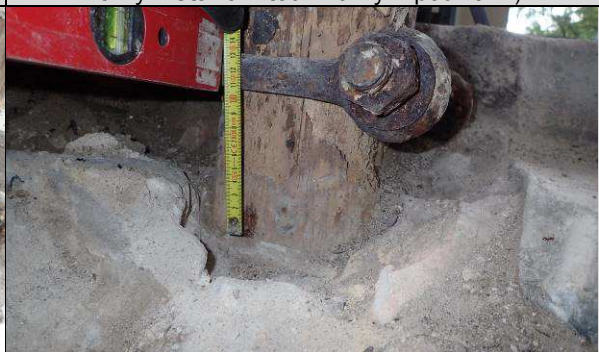
6. Podstawa dostawionych słupów zabetonowana w gniazdach betonowych na poziomie ok. **11 cm** poniżej poziomu terenu (fot. 03\_7 do 03\_10).
7. Dostawione słupy zespolone z pierwotną częścią konstrukcji zespołem obejm i śrub zespalających. Podczas wykonanych wizji w poziomie poddasza stwierdzono obecność śrub zespalających – ankr (opis wg. wcześniejszej części opracowania). W poziomie odkrywki stwierdzono obecność obejm stalowej zespalającej dostawiony słup z pierwotną belką podwalinową. W stanie zastanym, wskutek korozji belki podwalinowej obejmą uległa poluzowaniu – nie pełni już swojej pierwotnej funkcji zespalającej (fot. 03\_2, 03\_7, 03\_11 do 03\_13).

**Fot. 03\_9, 03\_10.** Podstawa słupów zabetonowana na głębokości ok. 11cm poniżej poziomu terenu.

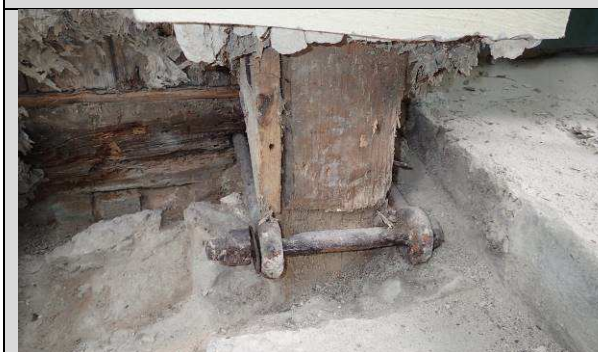
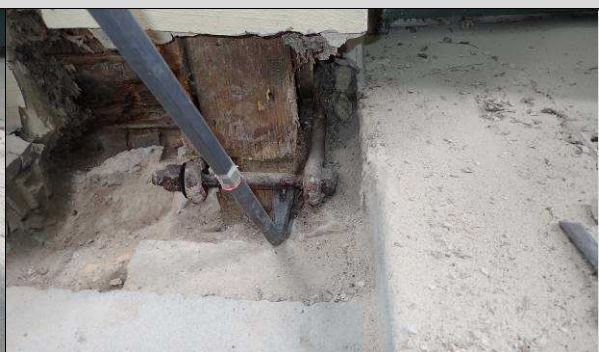
**Fot. 03\_11 ,03\_12.** Obejma spinająca dostawione słupy z pierwotną konstrukcją poluzowana, niespełniająca swojej funkcji.

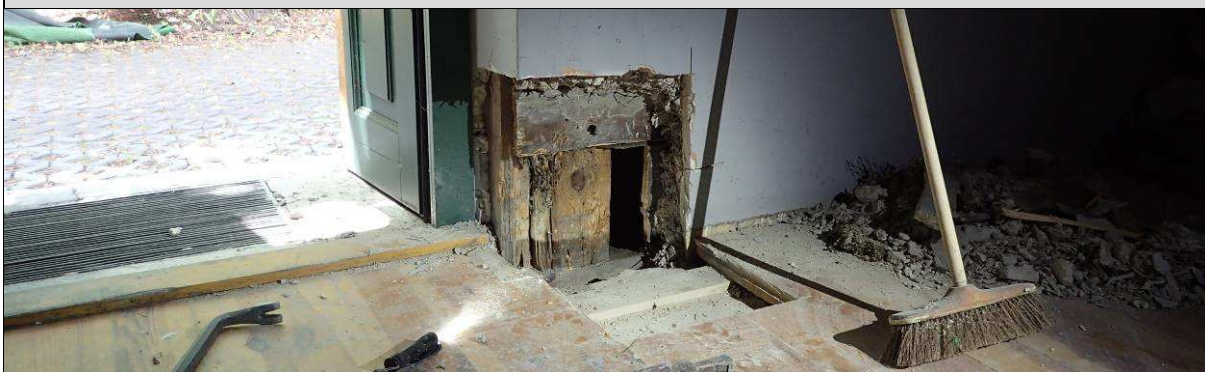
Fot. 04\_1. Miejsce wykonania odkrywki – słup przy zachodnim wejściu do budynku.
